Expertiză tehnică pentru
„Reabilitarea moderată a clădirilor publice pentru a
îmbunătăți furnizarea de servicii publice de către unitățile
administrativ teritoriale - centru comunitar destinat unor
activități sociale, culturale artistice, educaționale și
religioase, loc.Divici, comuna Pojejena, jud. Caraș-
Severin”

Beneficiar: U.A.T. COMUNA POJEJENA

Executant: S.C. DACOR S.R.L. Timișoara

Construcție parter existentă cu destinația de școală generală

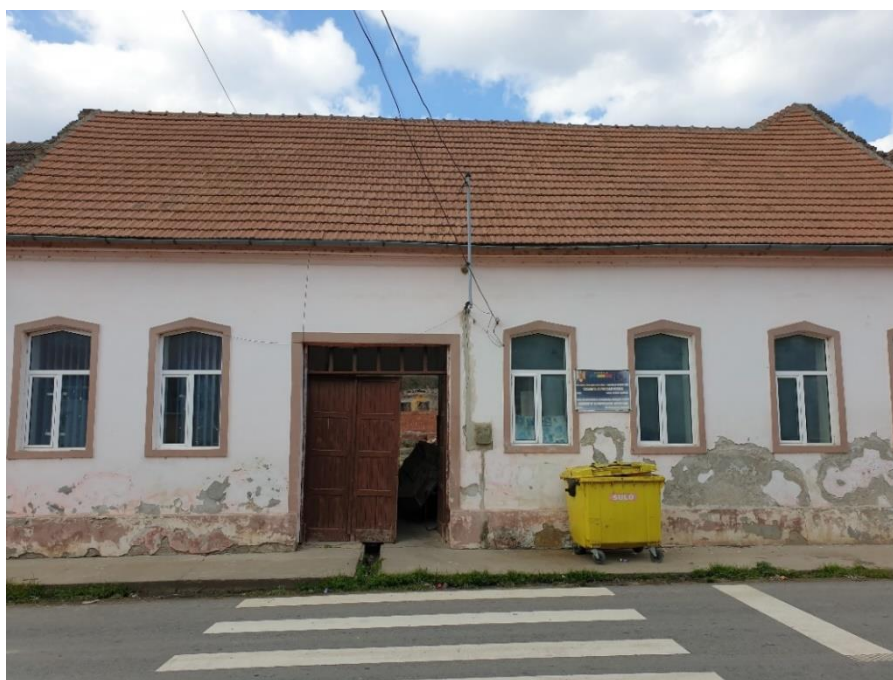
FOTO 2 – Fațadă principală. Zugrăveli și tencuieli exfoliate, desprinse parțial, umiditate la baza pereților. Țigla a fost înlocuită relativ recent pe apa dinspre stradă a acoperișului

- Se îndepărtează integral tencuielile pereților. Întrucât s-au observat zone cu tencuiala desprinsă la exterior, pereții se inspectează cu atenție și se îndepărtează materialul neaderent prin frecare cu peria de sârmă. Se îndepărtează liantul degradat dintre cărămizi acolo unde este cazul, prin curățare cu jet de apă sub presiune ;
- Se repară eventualele fisuri și crăpături existente la zidurile din cărămidă prin injectarea de mortar pe bază de ciment sub presiune la fisuri cu deschiderea mai mare de 2mm, iar în fisuri cu deschiderea mai mică de 2 mm se injectează rășină epoxidică;
- Se realizează lucrări de injectare de rășini epoxidice la partea inferioară a zidurile din cărămidă existente care se vor păstra în scopul realizării unor bariere orizontale împotriva umidității ascendente capilar, dat fiind faptul că la baza inferioară a pereților

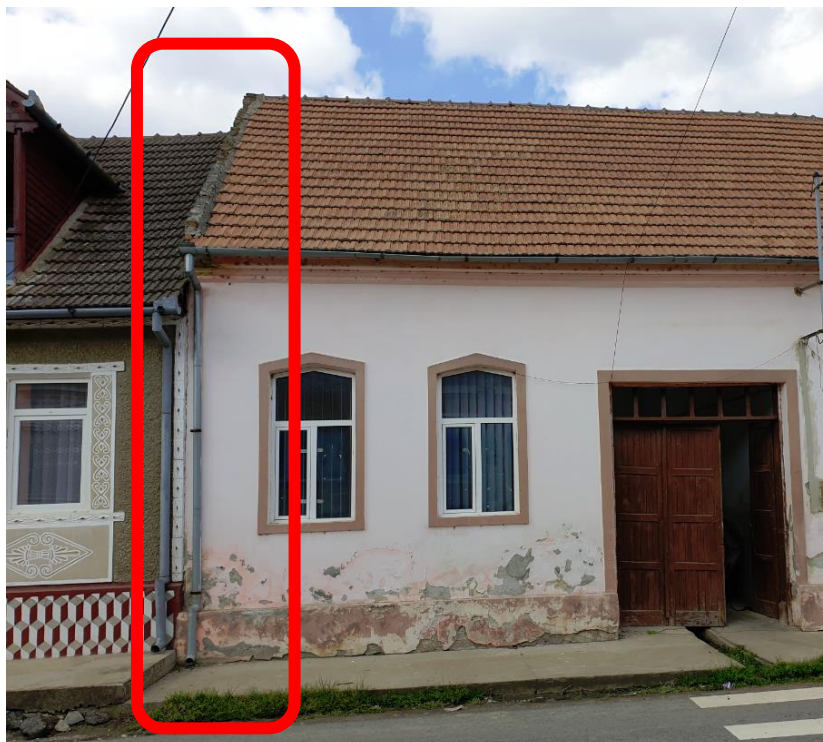
FOTO 3 –Fațada principală. Alipire la construcția parter de pe parcela din stânga

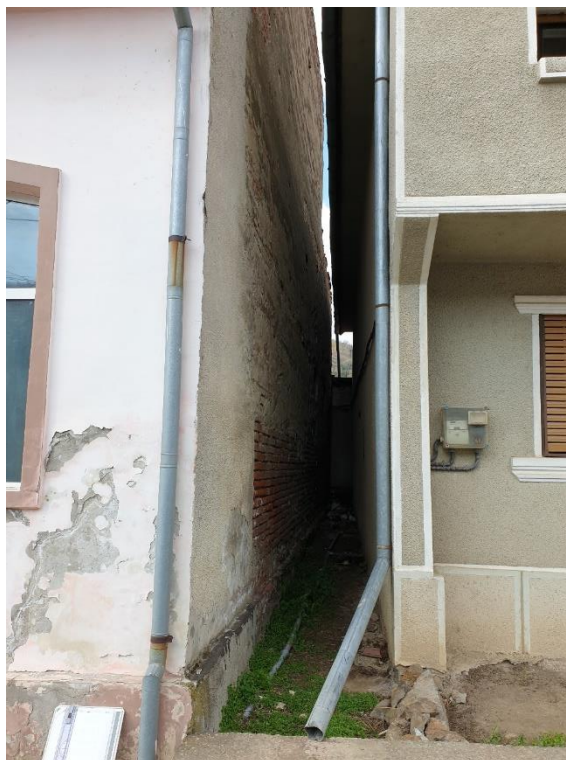
FOTO 4 –Fațada principală. Distanța dintre construcția analizată și cea de pe parcela din dreapta de sub 1 m la stradă, iar pe porțiunea din spate construcțiile se alipesc

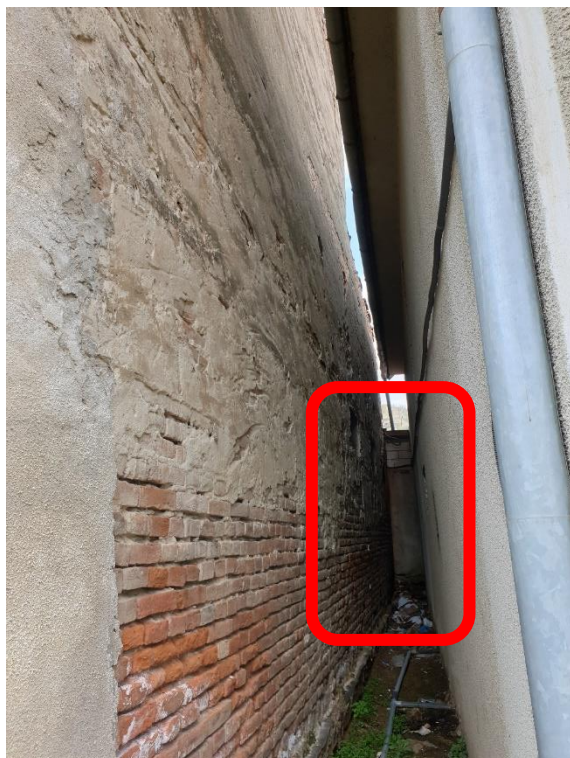
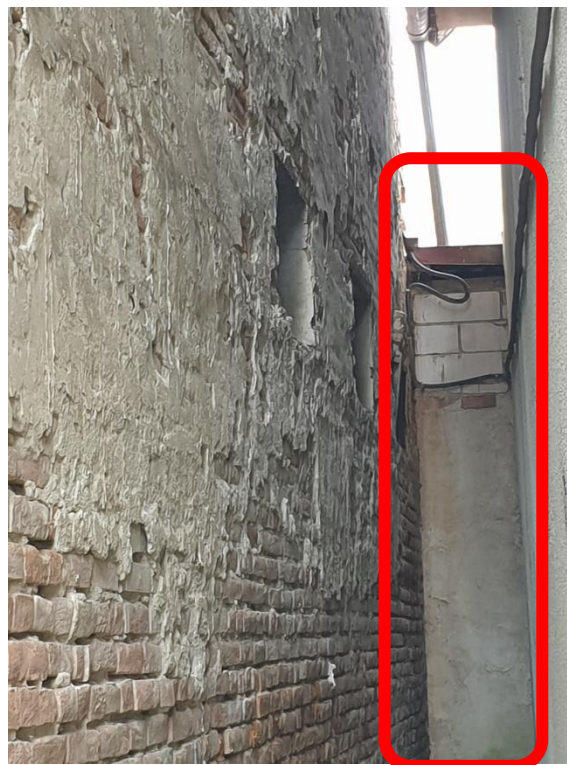
FOTO 5, FOTO 6 –Fațada principală. Distanța dintre construcția analizată și cea de pe parcela din dreapta de sub 1 m la stradă, iar pe porțiunea din spate construcțiile se alinesc

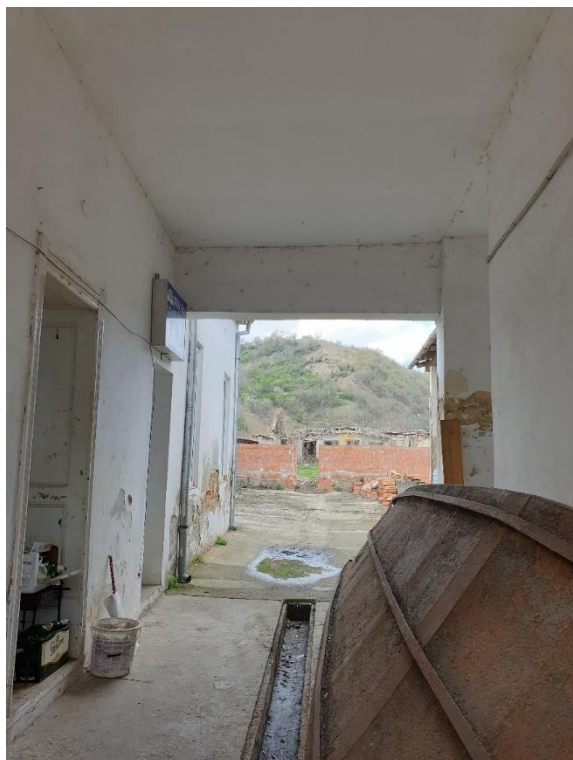
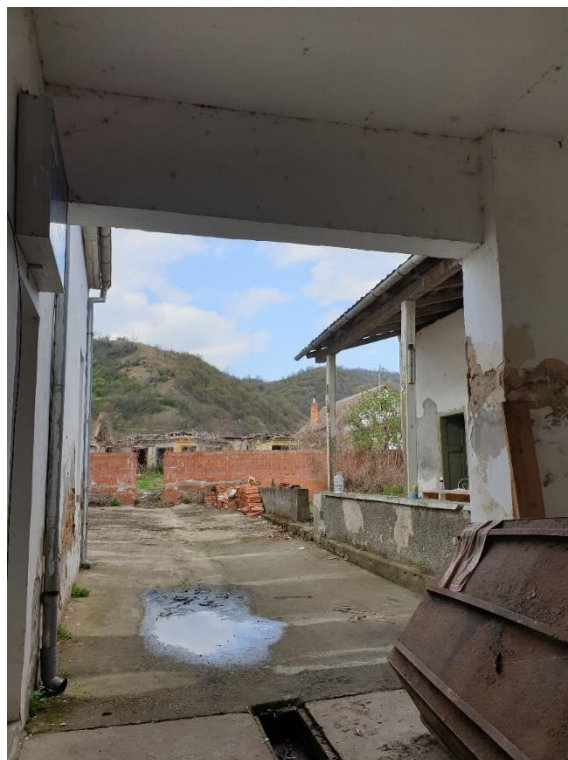
FOTO 8, FOTO 9 –Intrarea uscată, deschisă spre curte

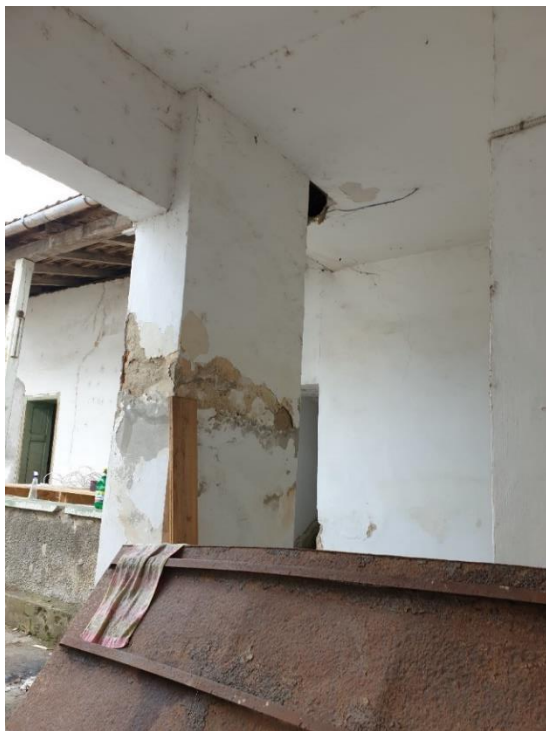
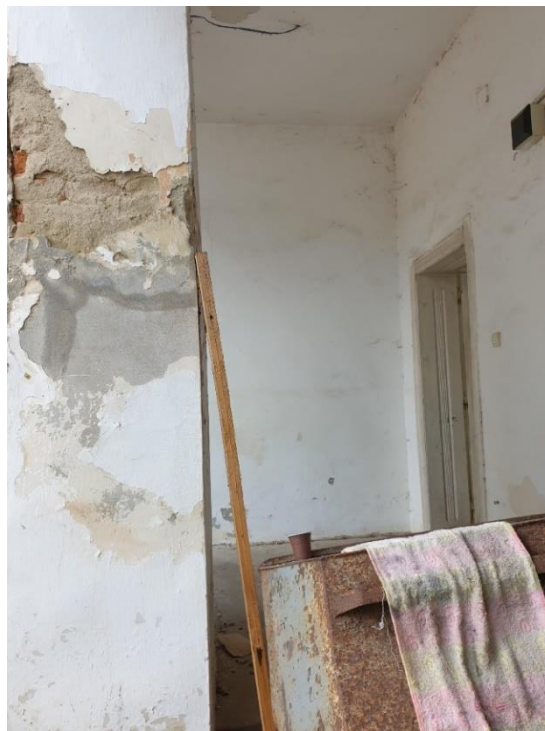
FOTO 10, FOTO 11 –Șpalet zidărie pe care reazemă grinda din vecinătatea șirului 3, dintre B și C (pe latura dinspre curte a intrării uscate). Local, tencuiala șpaletului este măcinată, parțial desprinsă

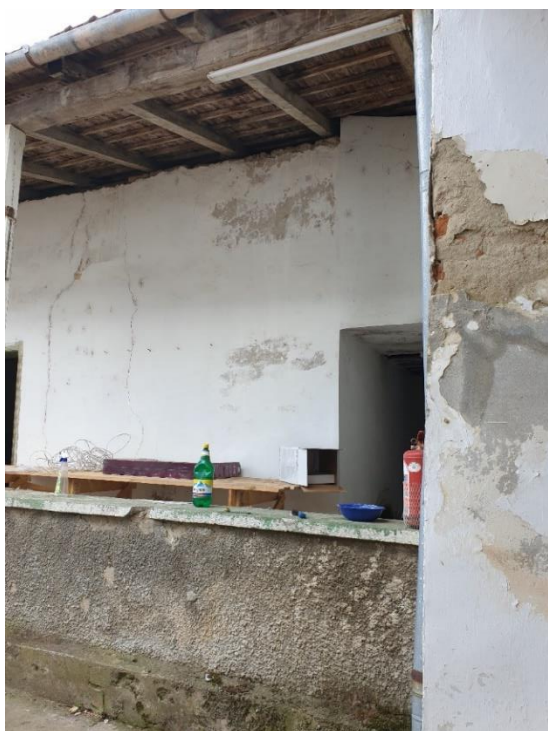
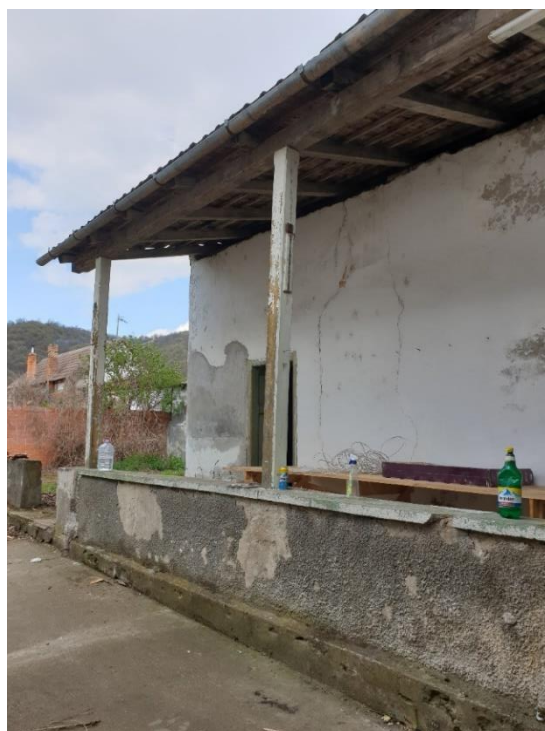
FOTO 12, FOTO 13 –Șpalet zidărie cu tencuiala măcinată, parțial desprinsă. Pridvor cu stâlpii din lemn deformați, parapet afectat de umiditate, cu tencuiala desprinsă

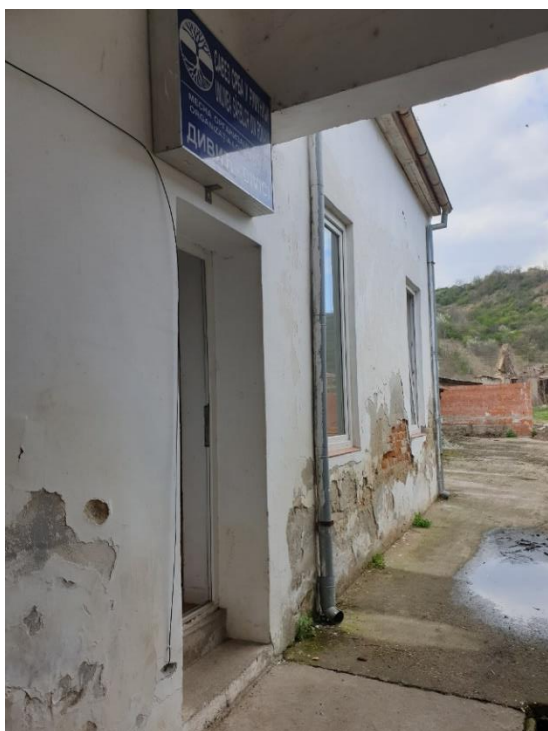
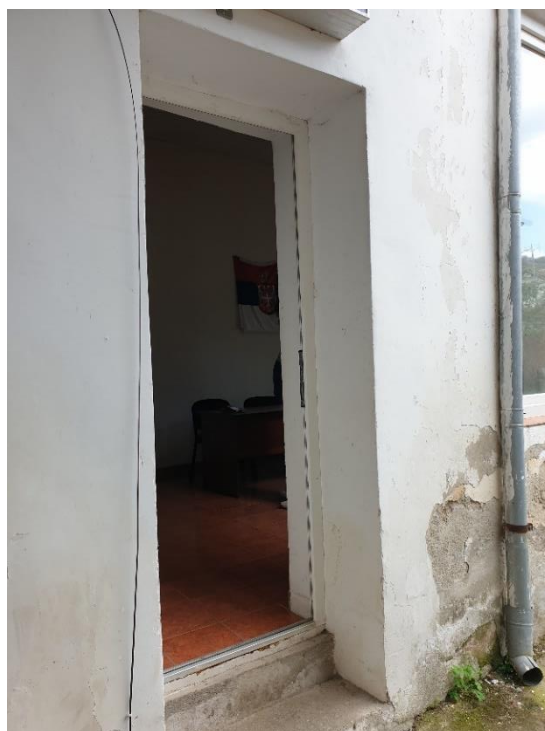
FOTO 14, FOTO 15 –Perete portant longitudinal ax B, zona dintre șirurile 2 și 4. Local, tencuiala este măcinată, parțial desprinsă la partea inferioară a peretelui. Burlan vechi, neetanș

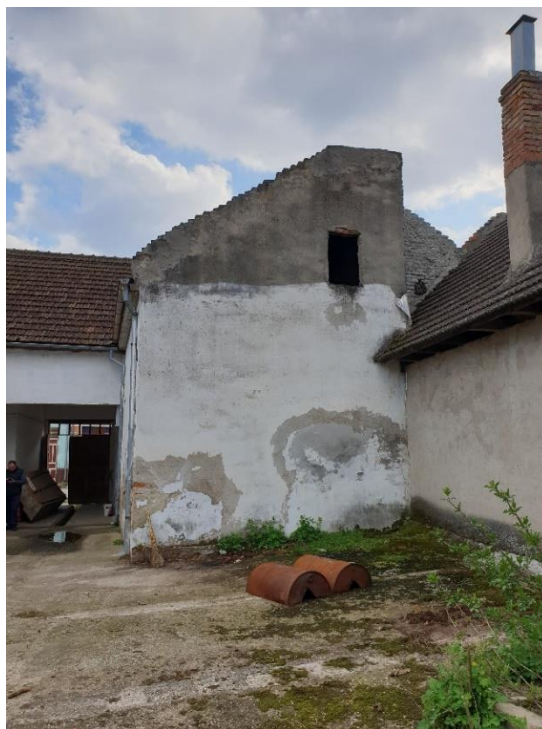
FOTO 20 - Perete transversal șir 4, între A și B. Tencuiala parțial desprinsă la partea inferioară a peretelui, umiditate prezentă la partea inferioară. Calcan existent spre curte. Alipire la construcția de pe parcela învecinată din partea stângă

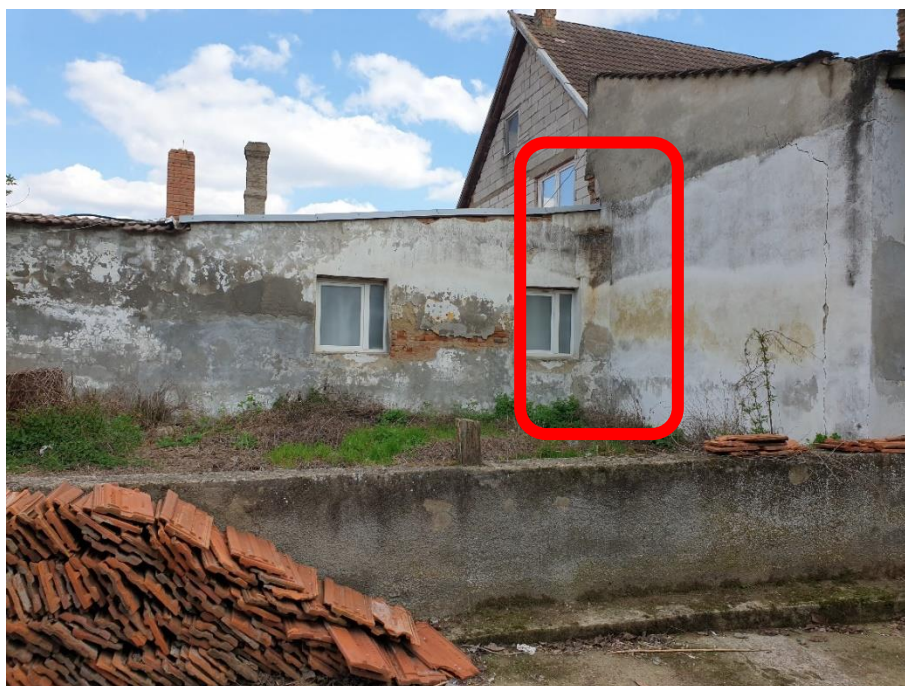
FOTO 22—Perete transversal șir 5, între D și F. Fisuri prezente la perete portant. Zugrăveli învechite și exfoliate. Calcan existent spre curte. Alipire la construcția de pe parcela învecinată din partea dreaptă

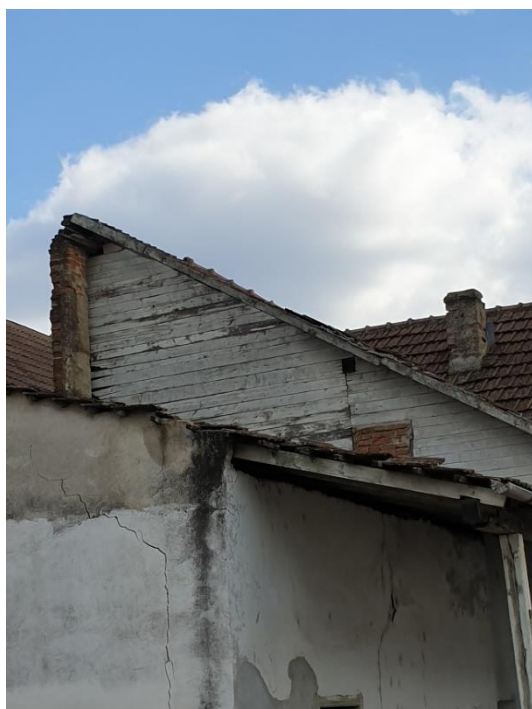
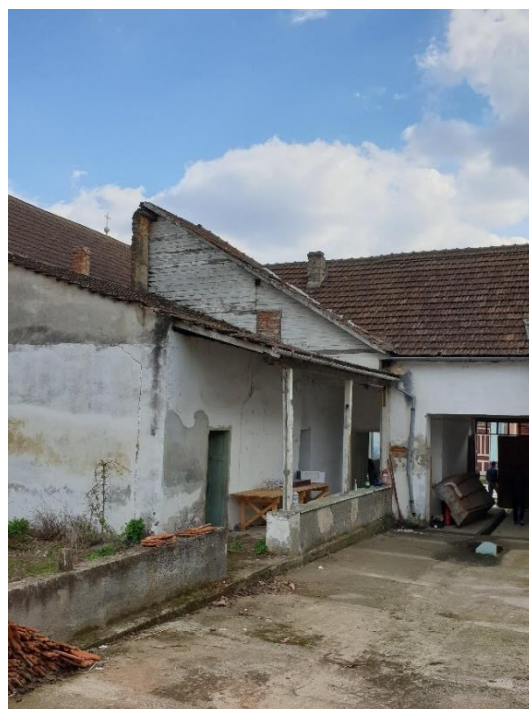
FOTO 23, FOTO 24 — Fisuri prezente la pereții portanți de pe șir 5, dintre D și F și din ax D, dintre 3 și 5. Pridvor cu stâlpii din lemn deformați, parapet afectat de umiditate, cu tencuiala desprinsă. Calcan existent pe șir 3, între D și F, închis cu scânduri, puternic afectate de umiditate. Țigla este învechită la toate apele dinspre curte, a fost înlocuită doar spre stradă.

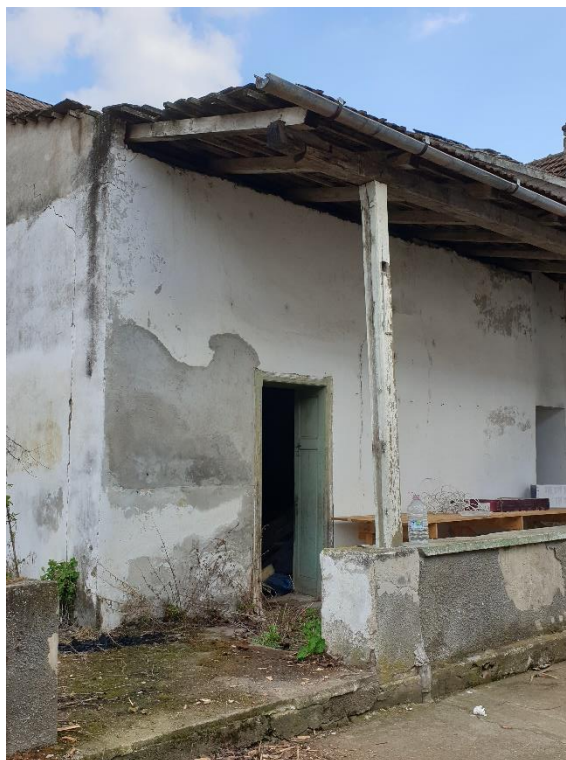
FOTO 25 – Pridvor cu stâlpii din lemn deformați, parapet afectat de umiditate, cu tencuiala desprinsă.
Pardoseala pridvorului foarte umedă

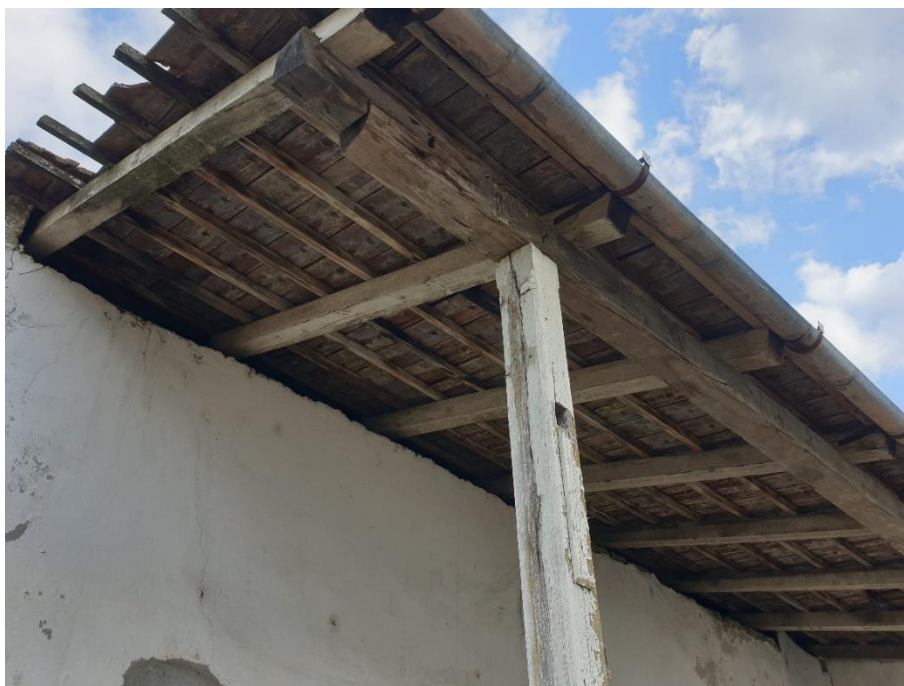
FOTO 26 – Pridvor cu stâlpii deformați, elementele din lemn ale acoperișului afectate de umiditate și deformate, țigle căzute la marginea acoperișului, jgheaburi vechi și deformate

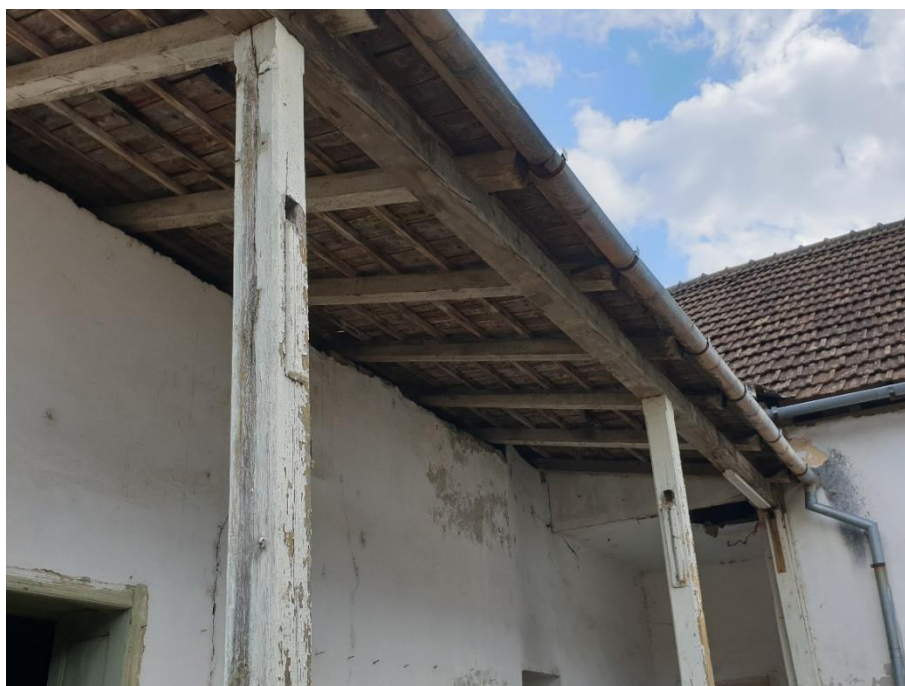
FOTO 27 – Pridvor cu stâlpii deformați, elementele din lemn ale acoperișului afectate de umiditate și deformat, țigle căzute la marginea acoperișului, jgheaburi vechi și deformat

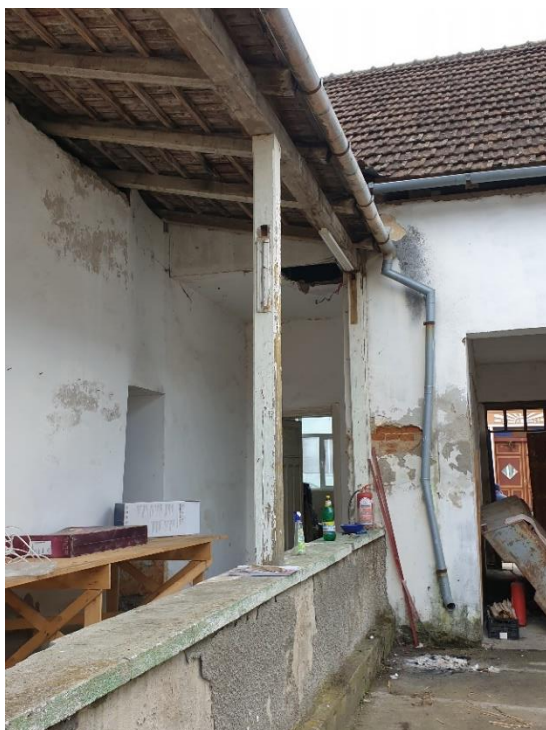
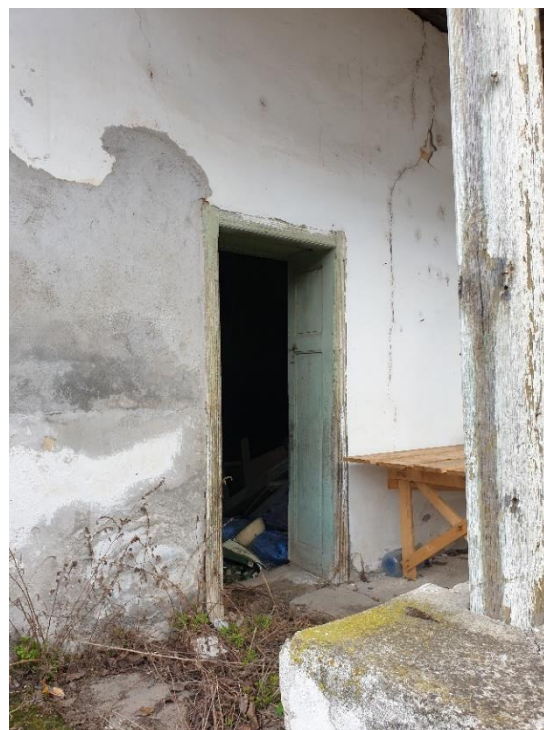
FOTO 28, FOTO 29 – Pridvor cu stâlpii deformați, elementele din lemn ale acoperișului afectate de umiditate și deformat, jgheaburi vechi și deformat. Fisuri/crăpături prezente la perete longitudinal ax D, între 4 și 5. Vegetație crescută pe pardoseala din beton a pridvorului. Tencuieli reparate impropriu. Tâmplării vechi, degradate

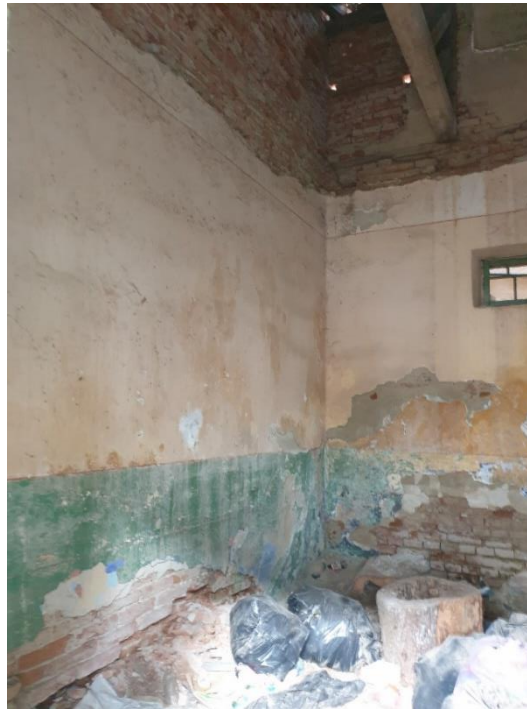
În interiorul camerei 4 (cuprinsă între D, F, 3, 5) se evidențiază o stare avansată de degradare ca urmare a faptului că nu s-au mai realizat lucrări de reparații și întreținere curentă. Încăperea este neutilizată momentan, cu moloz și diverse materiale depozitate pe pardoseală, fiind insalubră. La baza pereților a căzut tencuiala și este prezentă umezeala, mortarul din rosturi e afectat, zugrăvelile sunt vechi și exfoliate. Calcanele existente sunt netencuite, în unele locuri prezintă găuri și se află într-un echilibru precar. Sunt prezente fisuri/crăpături la pereții portanți ai încăperii. Acoperișul încăperii și pridvorului adiacent are elementele din lemn afectate de umiditate, deformate, învelitoarea nu mai asigură etanșeitate, astfel apa s-a scurs pe pereți, afectându-i în timp.

FOTO 30 – Imagine din interiorul camerei 4 (cuprinsă între D, F, 3, 5). Stare avansată de degradare ca urmare a faptului că nu s-au mai realizat lucrări de reparații și întreținere curentă. Încăperea este neutilizată momentan, cu moloz și diverse materiale depozitate pe pardoseală, fiind insalubră. La baza pereților a căzut tencuiala și este prezentă umezeala, mortarul din rosturi e afectat, zugrăvelile sunt vechi și exfoliate. Calcanele existente sunt netencuite, în unele locuri prezintă găuri și se află într-un echilibru precar

În aceste condiții, dată fiind starea avansată de degradare a încăperii camerei 4 și pridvorului adiacent, nu se justifică menținerea acestuia. Nu se justifică nici efectuarea de reparații și consolidări, întrucât ar fi foarte dificil să se execute lucrări în condiții de siguranță, iar costurile ar fi mari.

Se desface cu prioritate porțiunea construcției cuprinse între axele D și F, șirurile 3 și 5 și a pridvorului adiacent acestuia, din cauza stării avansate de degradare în care se află această porțiune din construcție. Nu va fi desființat peretele de pe șirul 3, de la grupurile sanitare.

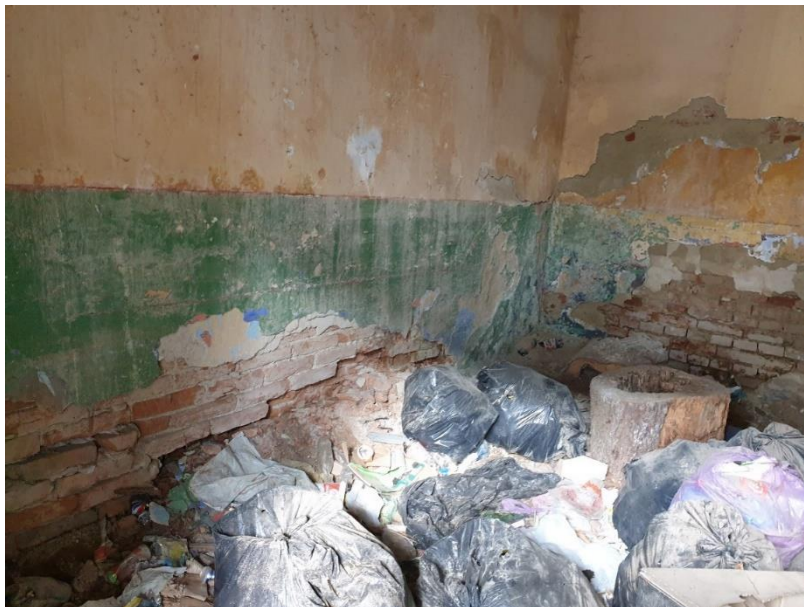
FOTO 31 – Imagine din interiorul camerei 4 (cuprinsă între D, F, 3, 5). Stare avansată de degradare la baza pereților. Moloz și diverse materiale depozitate pe pardoseală, fiind insalubră

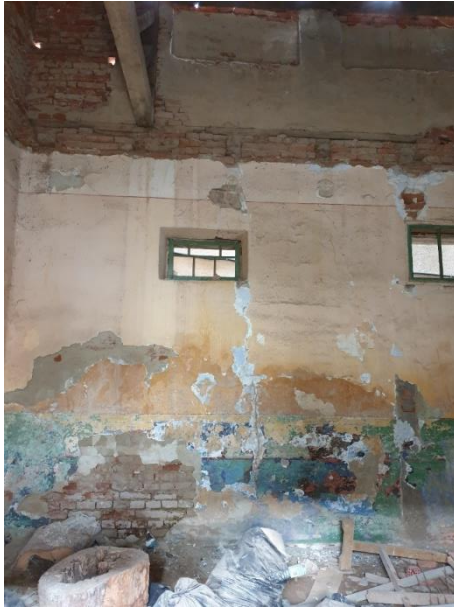
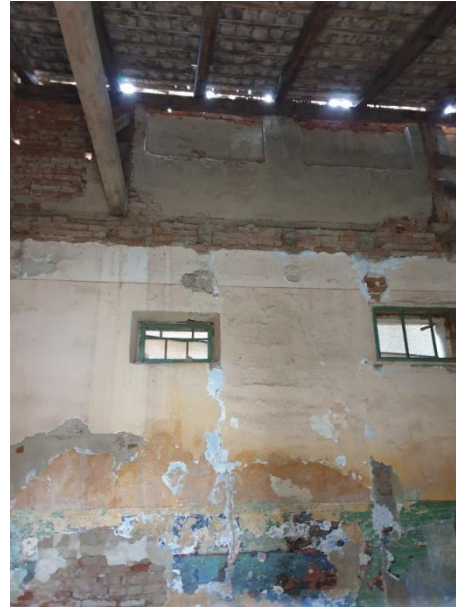
FOTO 32, FOTO 33 – Imagine din interiorul camerei 4 (cuprinsă între D, F, 3, 5). Stare avansată de degradare. Moloz și diverse materiale depozitate pe pardoseală. La baza pereților a căzut tencuiala și este prezentă umezeala, mortarul din rosturi e afectat, zugrăvelile sunt vechi și exfoliate. Calcanele existente sunt netencuite, în unele locuri prezintă găuri și se află într-un echilibru precar. Fisuri/crăpături prezente la pereți. Acoperiș cu elemente din lemn afectate de umiditate, deformat, învelitoarea nu mai asigură etanșeitate

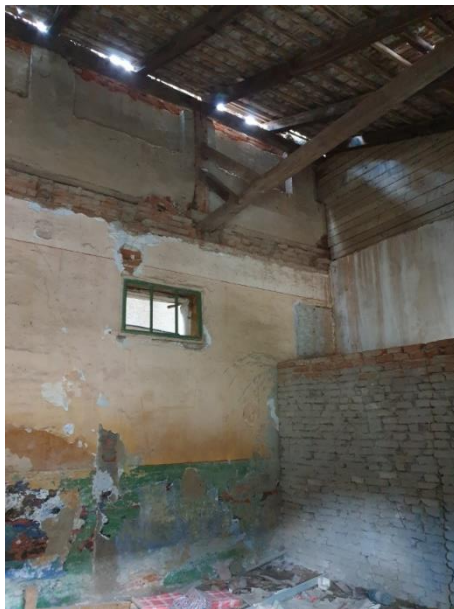
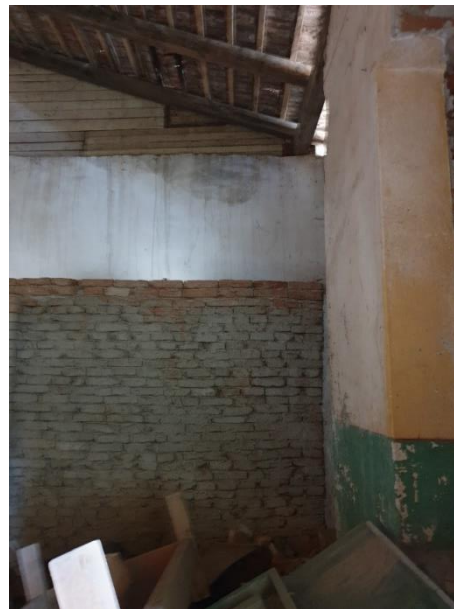
FOTO 34, FOTO 35 – Imagine din interiorul camerei 4 (cuprinsă între D, F, 3, 5). Stare avansată de degradare. Moloz și diverse materiale depozitate pe pardoseală. La baza pereților a căzut tencuiala și este prezentă umezeala, mortarul din rosturi e afectat, zugrăvelile sunt vechi și exfoliate. Calcanele existente sunt netencuite, în unele locuri prezintă găuri și se află într-un echilibru precar. Fisuri/crăpături prezente la pereți. Acoperiș cu elemente din lemn afectate de umiditate, deformat, învelitoarea nu mai asigură etanșeitate

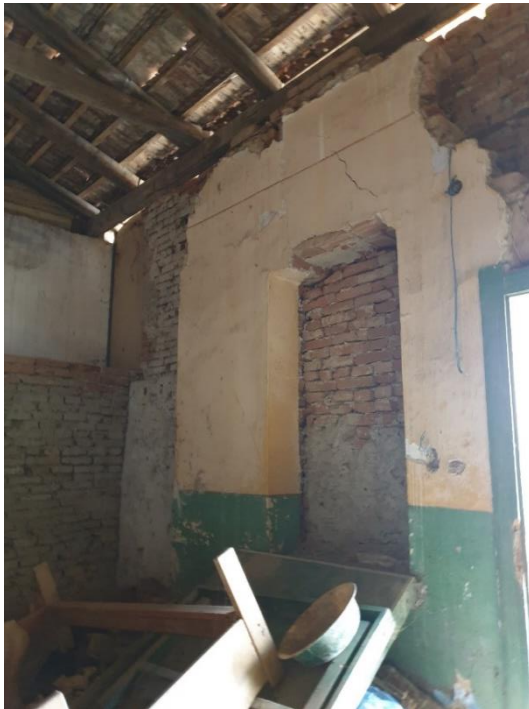
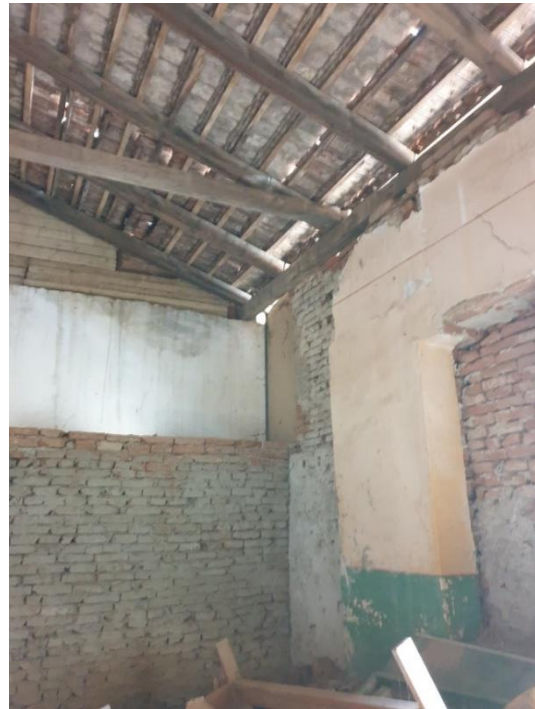
FOTO 36, FOTO 37 – Imagine din interiorul camerei 4 (cuprinsă între D, F, 3, 5). Stare avansată de degradare. Moloz și diverse materiale depozitate pe pardoseală. La baza pereților a căzut tencuiala și este prezentă umezeala, mortarul din rosturi e afectat, zugrăvelile sunt vechi și exfoliate. Calcanele existente sunt netencuite, în unele locuri prezintă găuri și se află într-un echilibru precar. Fisuri/crăpături prezente la pereți. Acoperiș cu elemente din lemn afectate de umiditate, deformat, învelitoarea nu mai asigură etanșeitate

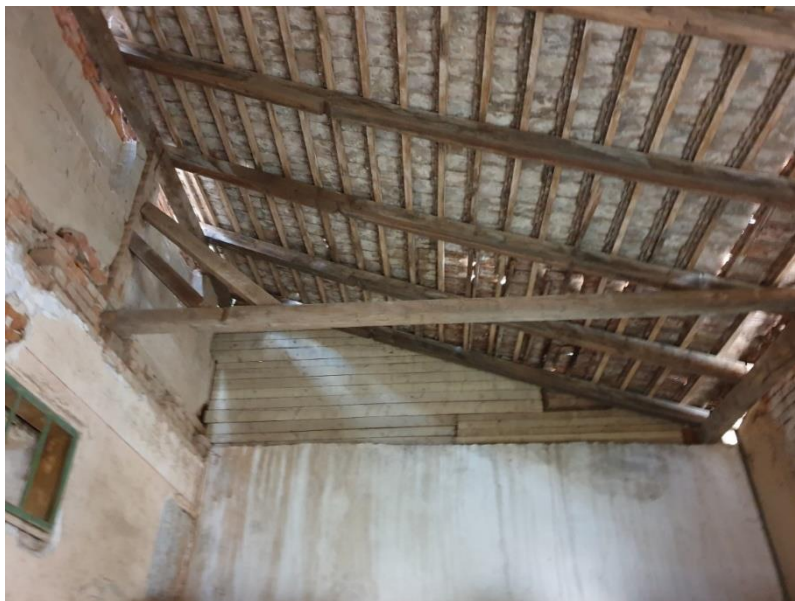
FOTO 38 – Imagine din interiorul camerei 4 (cuprinsă între D, F, 3, 5). Fisuri/crăpături prezente la pereți. Acoperiș cu elemente din lemn afectate de umiditate, deformat, învelitoarea nu mai asigură etanșeitate, astfel că apa s-a scurs pe pereți

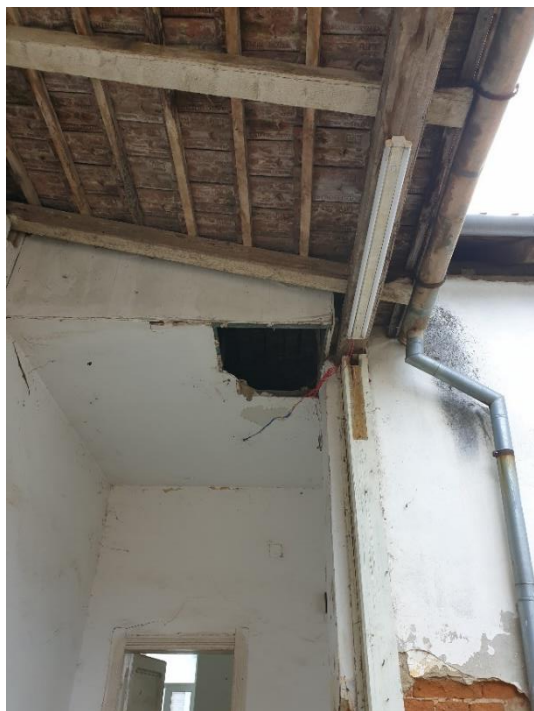
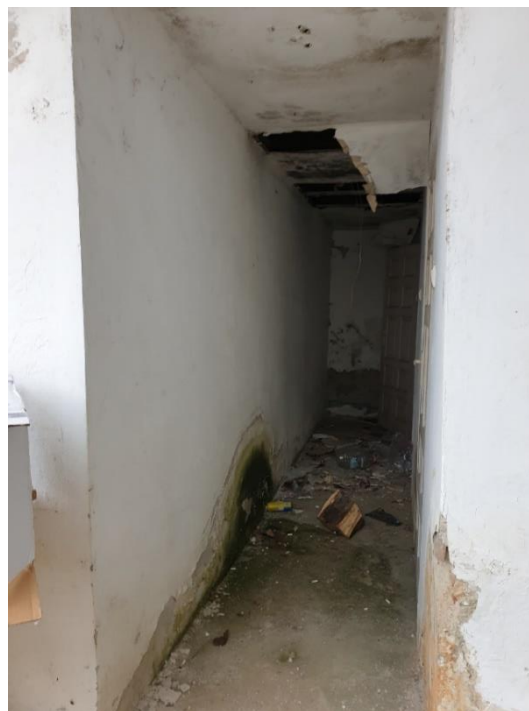
FOTO 39, FOTO 40 –Imagine din pridvor și din holul de acces la grupurile sanitare. Tavan din placaj rupt și cu porțiuni care atârnă. Umiditate marcată la baza pereților și pardoselii, cu micro vegetație prezentă. Zona în ansamblu este insalubră

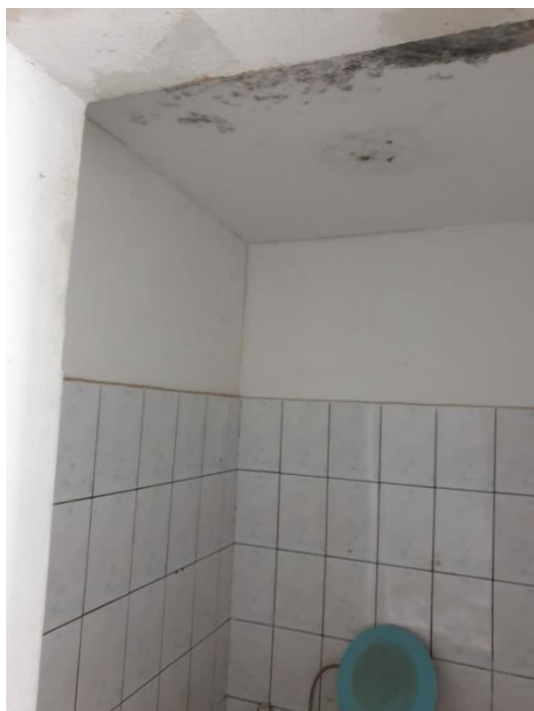
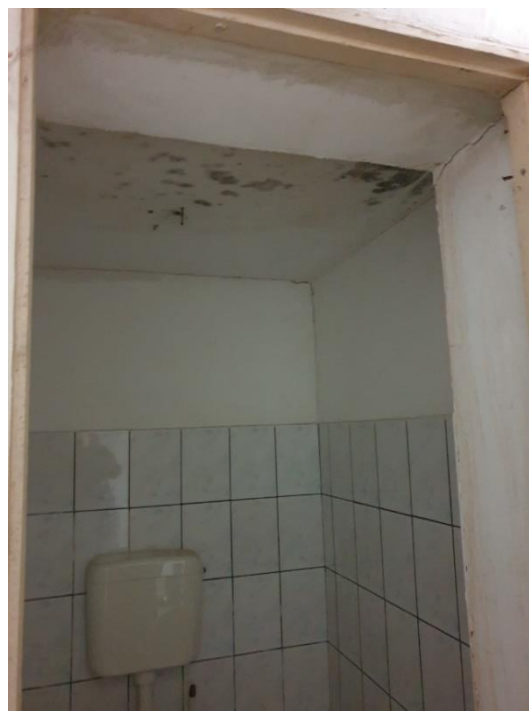
FOTO 41, FOTO 42 –Imagine din grupurile sanitare. Igrasie prezentă, în special la tavane

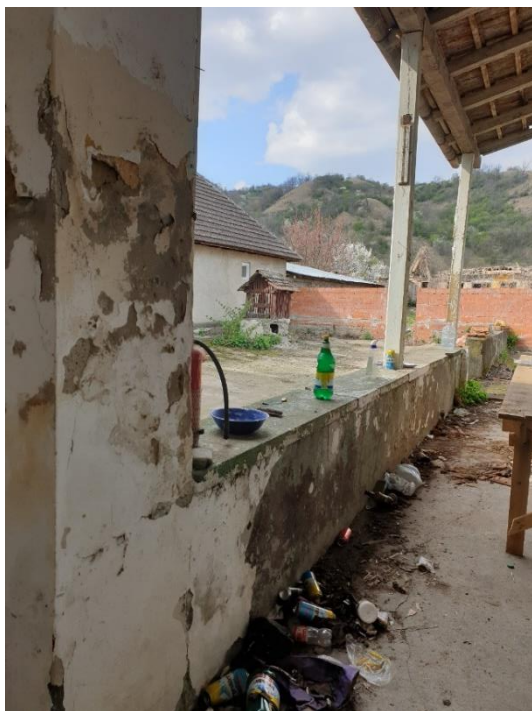
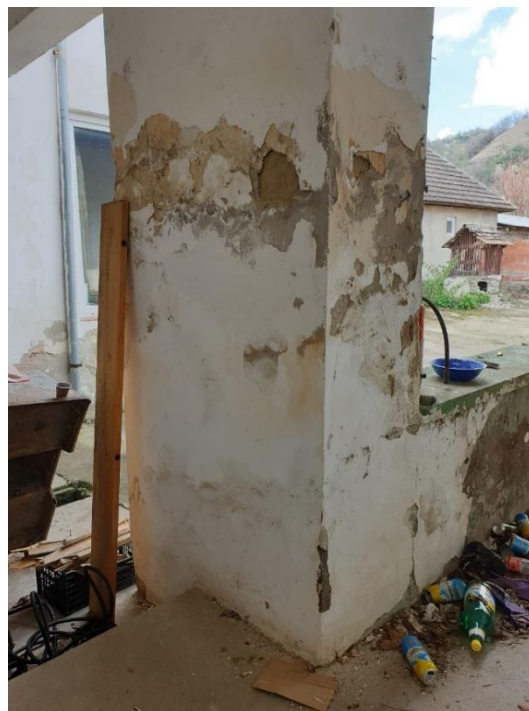
FOTO 43, FOTO 44 –Imagine din pridvor. Zona în ansamblu este insalubră

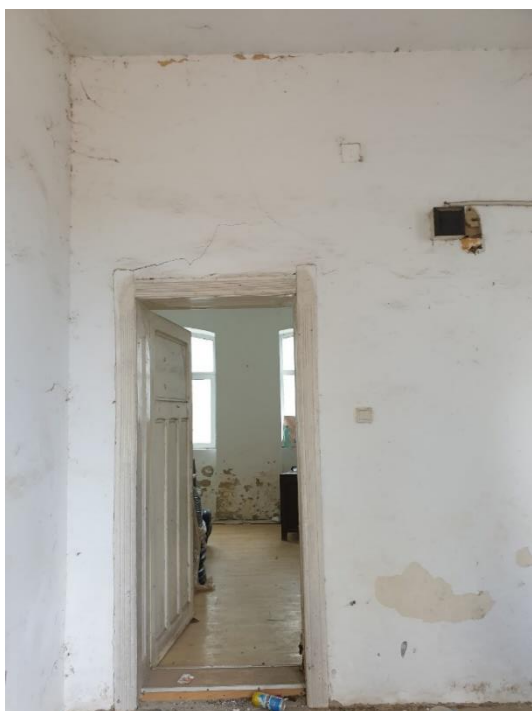
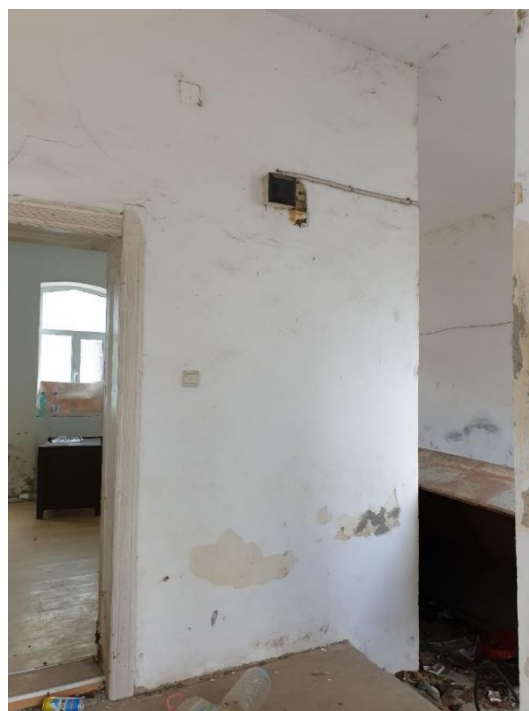
FOTO 45, FOTO 46 –Imagini din interior, încăperile dinspre stradă (camerele 3, 4). Zugrăvelile sunt vechi și cu zone exfoliate. Tâmplăriile sunt vechi și degradate

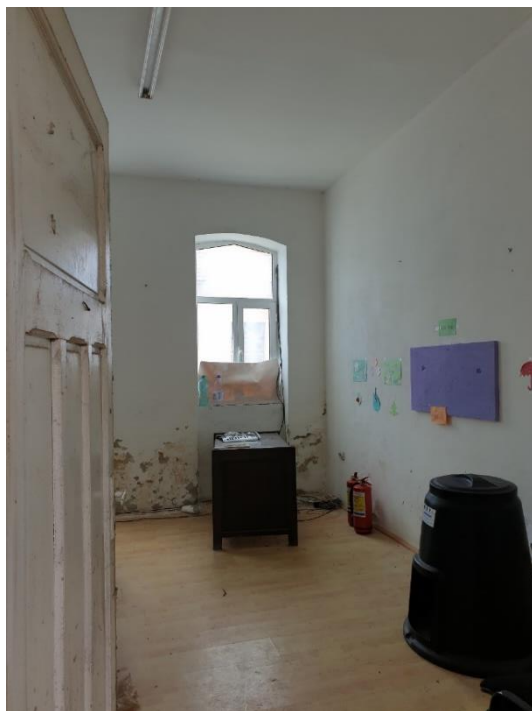
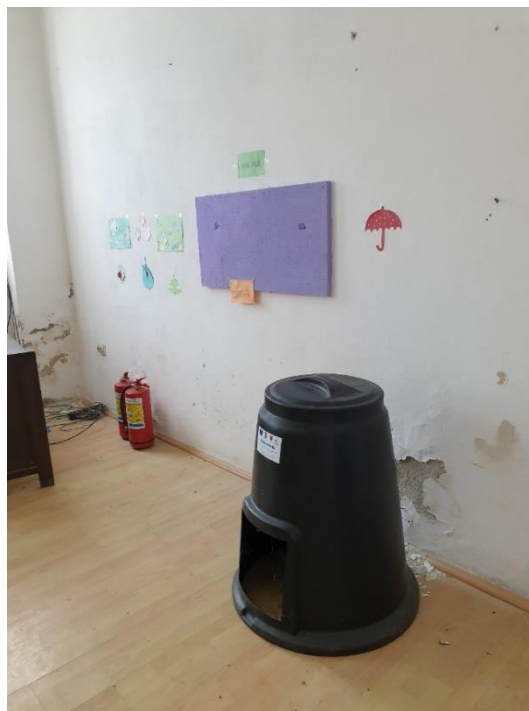
FOTO 47, FOTO 48 –Imagini din interior, încăperile dinspre stradă (camerele 3, 4). Zugrăvelile sunt vechi și cu zone exfoliate. La baza pereților, tencuiala este măcinată, cu desprinderi locale, indicând prezența umidității la partea inferioară a pereților, Tâmplăriile sunt vechi și degradate.

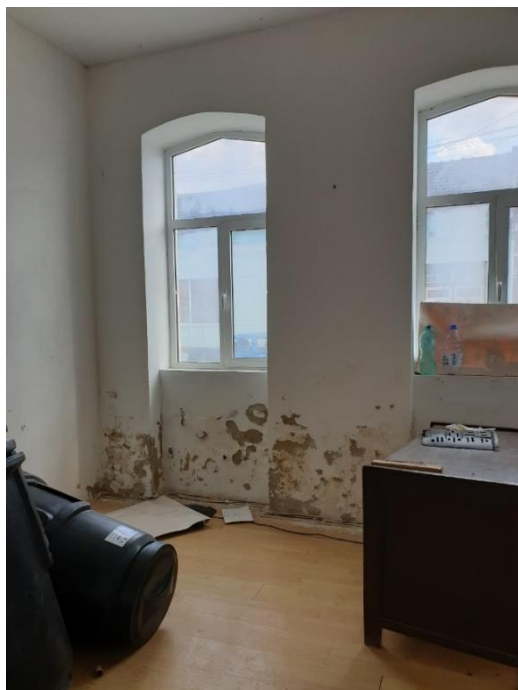
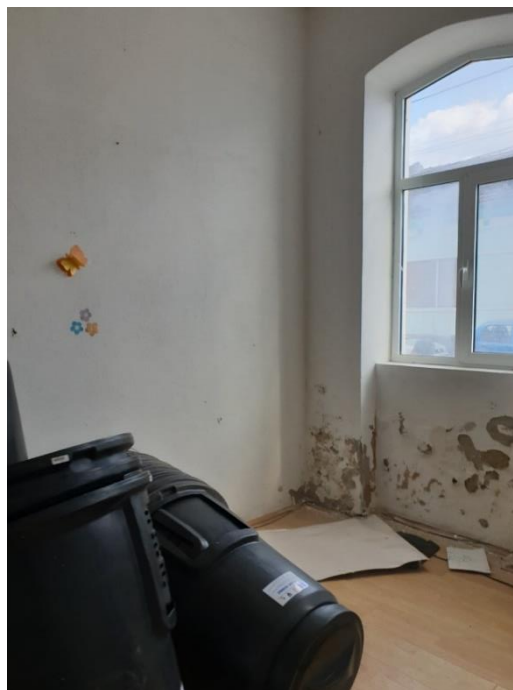
FOTO 49, FOTO 50 –Imagini din interior, încăperile dinspre stradă (camerele 3, 4). Zugrăvelile sunt vechi și cu zone exfoliate. La baza pereților, tencuiala este măcinată, cu desprinderi locale, indicând prezența umidității la partea inferioară a pereților, Tâmplăriile sunt vechi și degradate.

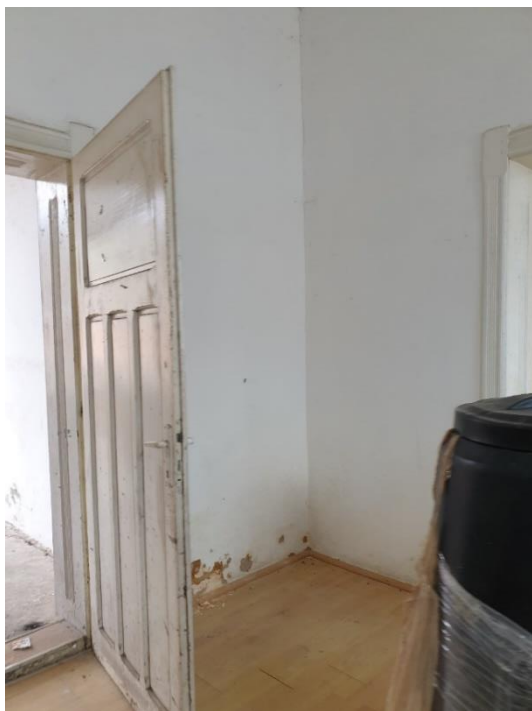
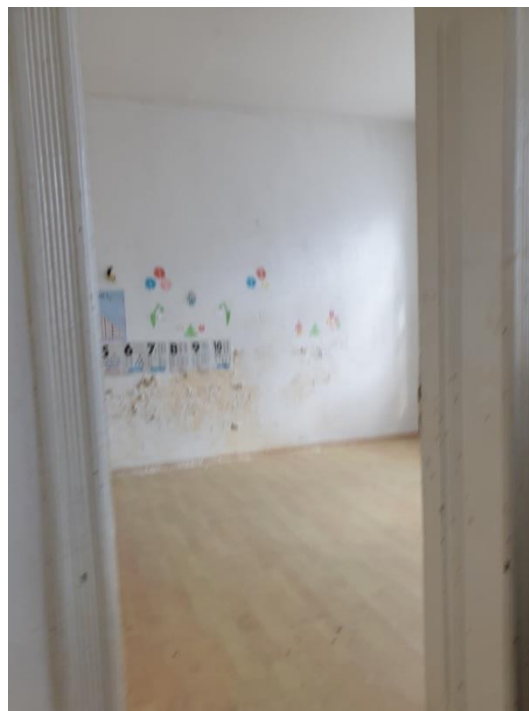
FOTO 51, FOTO 52 –Imagini din interior, încăperile dinspre stradă (camerele 3, 4). Zugrăvelile sunt vechi și cu zone exfoliate. La baza pereților, tencuiala este măcinată, cu desprinderi locale, indicând prezența umidității la partea inferioară a pereților, Tâmplăriile sunt vechi și degradate.

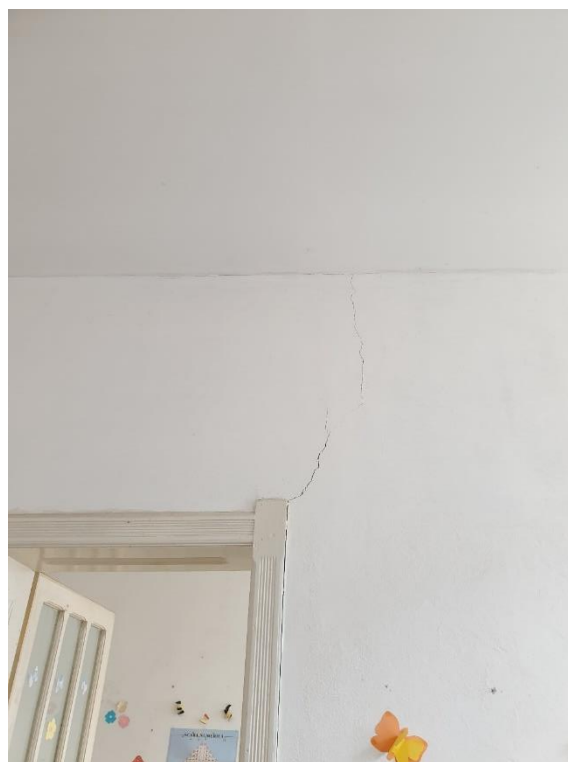
FOTO 53 –Fisură la $\sim 45^\circ$ plecând din colul golului prezentă la perete portant

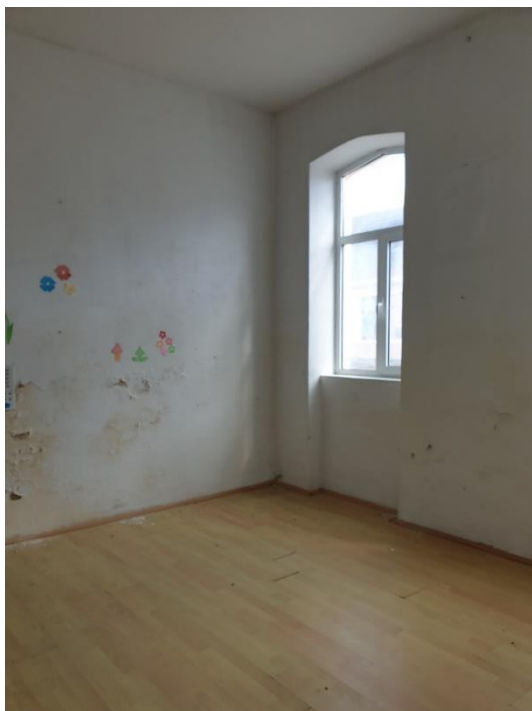
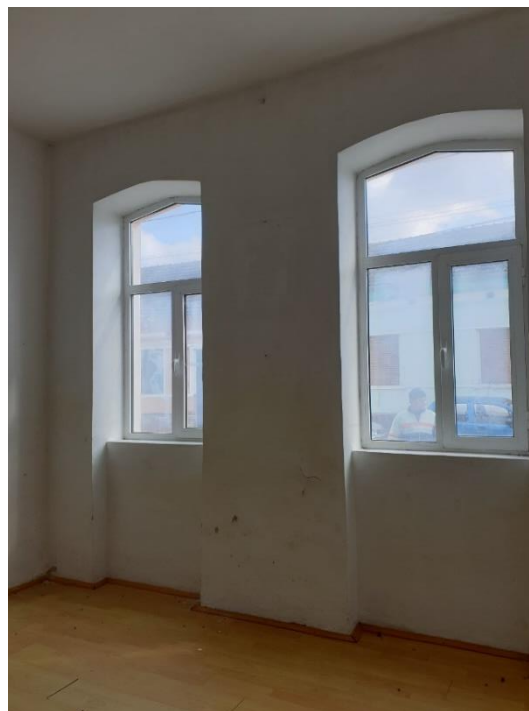
FOTO 54, FOTO 55 –Imagini din interior, încăperile dinspre stradă. Zugrăvelile sunt vechi și cu zone exfoliate. La baza pereților sunt urme care prezența umidității
