Expertiză tehnică pentru
„Reabilitarea moderată a clădirilor publice pentru a
îmbunătăți furnizarea de servicii publice de către unitățile
administrativ teritoriale - centru comunitar destinat unor
activități sociale, culturale artistice, educaționale și
religioase, loc.Divici, comuna Pojejena, jud. Caraș-
Severin”

Beneficiar: U.A.T. COMUNA POJEJENA

Executant: S.C. DACOR S.R.L. Timișoara

Construcție parter existentă cu destinația de școală generală

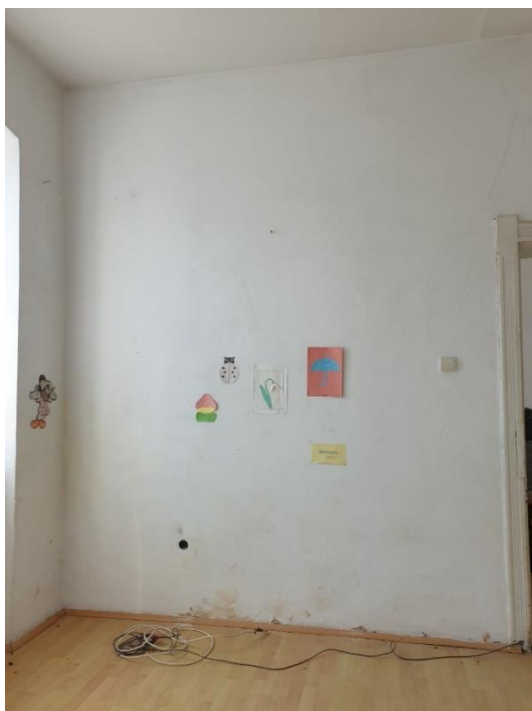
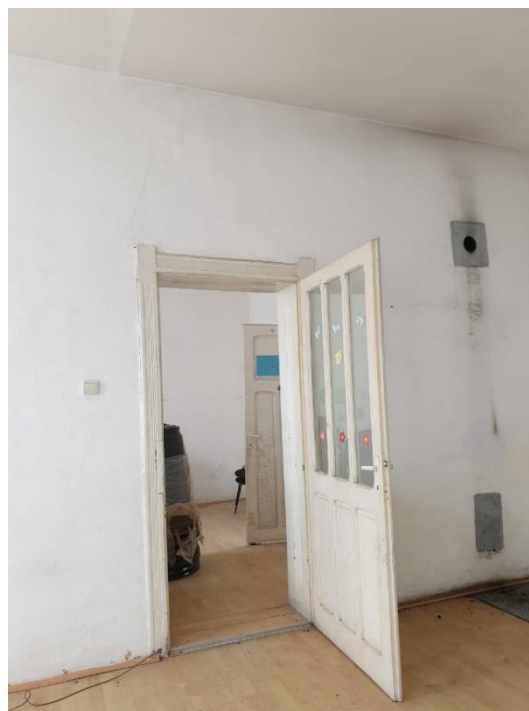
FOTO 56, FOTO 57 –Imagini din interior, încăperile dinspre stradă. Zugrăvelile sunt vechi și cu zone exfoliate. La baza pereților sunt urme care prezența umidității

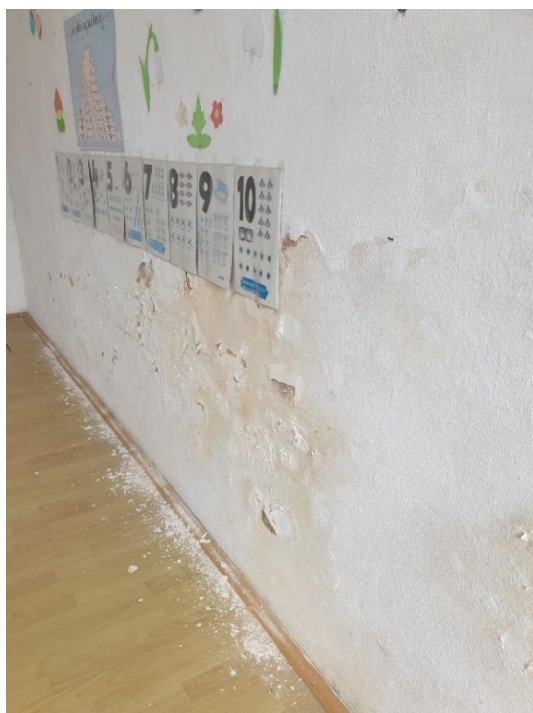
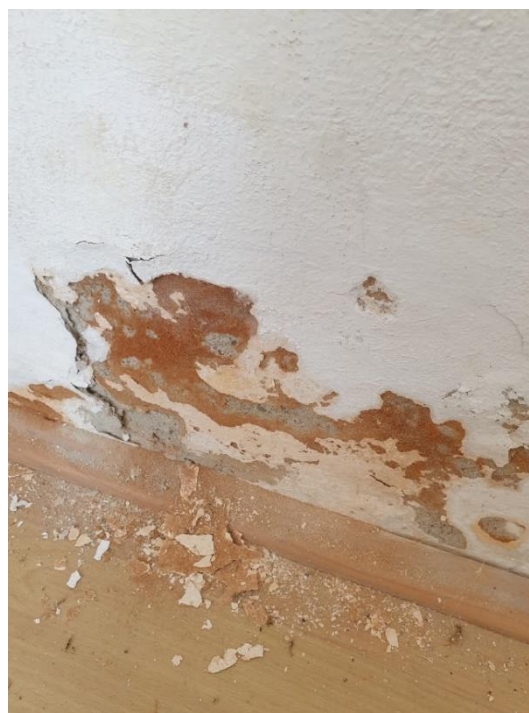
FOTO 58, FOTO 59 –Imagini din interior, încăperile dinspre stradă (camerele 3, 4). Zugrăvelile sunt vechi și cu zone exfoliate. La baza pereților, tencuiala prezintă desprinderi locale, indicând prezența umidității la partea inferioară a pereților
