Expertiză tehnică pentru
„Reabilitarea moderată a clădirilor publice pentru a
îmbunătăți furnizarea de servicii publice de către unitățile
administrativ teritoriale-Centru administrativ și social-
cultural, localitatea Divici în comuna Pojejena”

Beneficiar: U.A.T. COMUNA POJEJENA

Executant: S.C. DACOR S.R.L. Timișoara

– 19.05.2022 –

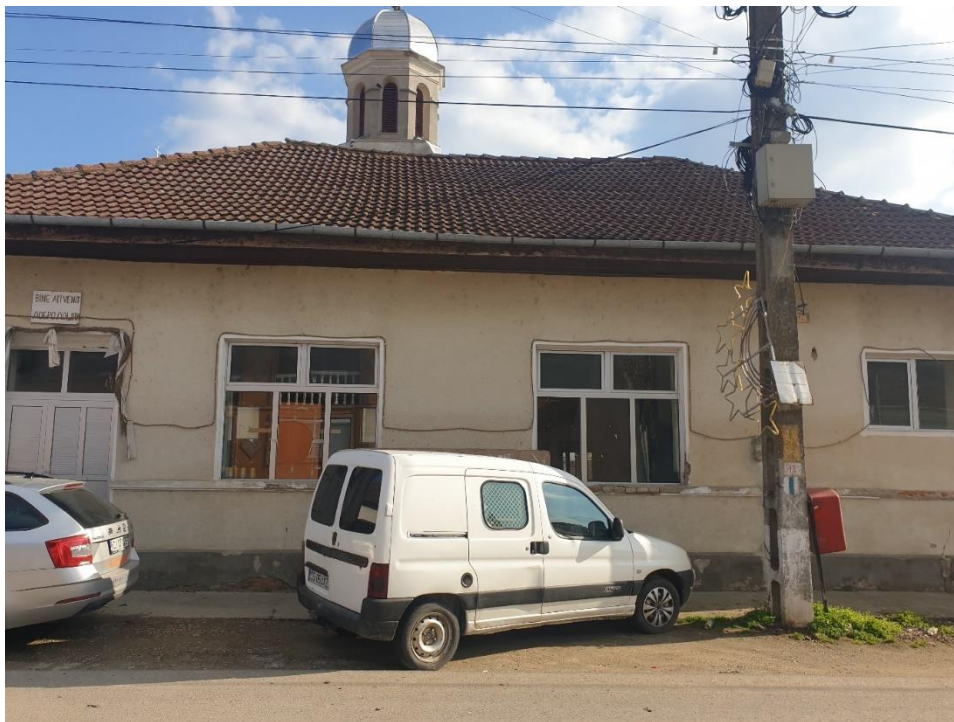
Acoperișul corpului principal prezintă deformații pronunțate, în special la nivelul căpriorilor și șipcilor, având în momentul de față forma de șa, cu zona centrală cu deplasări verticale mai pronunțate, specifică acoperișurilor vechi, cu elemente ale șarpantei subdimensionate sau degradate.

FOTO 3 – Vedere din exterior – fațadă principală. Acoperiș cu deformație în formă de șa specifică acoperișurilor vechi, cu elemente ale șarpantei deformată și degradate

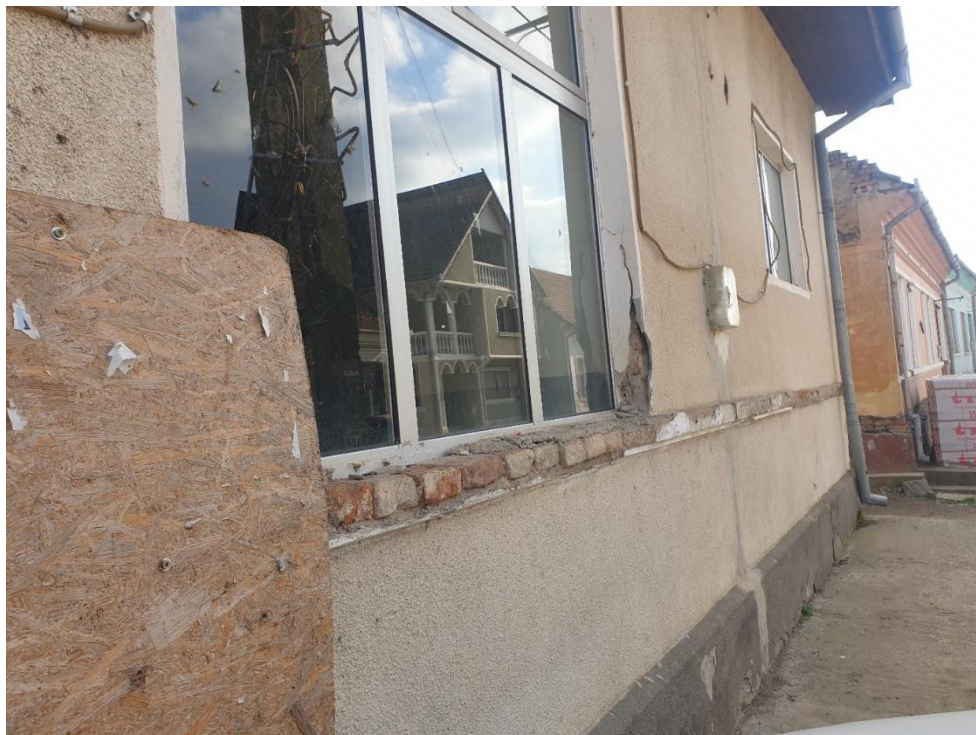
FOTO 5 –Fațadă principală. Tencuieli desprinse local

- Se îndepărtează integral tencuielile pereților. Întrucât s-au observat zone cu tencuiala desprinsă la exterior, pereții se inspectează cu atenție și se îndepărtează materialul neaderent prin frecare cu peria de sârmă. Se îndepărtează liantul degradat dintre cărămizi acolo unde este cazul, prin curățare cu jet de apă sub presiune ;

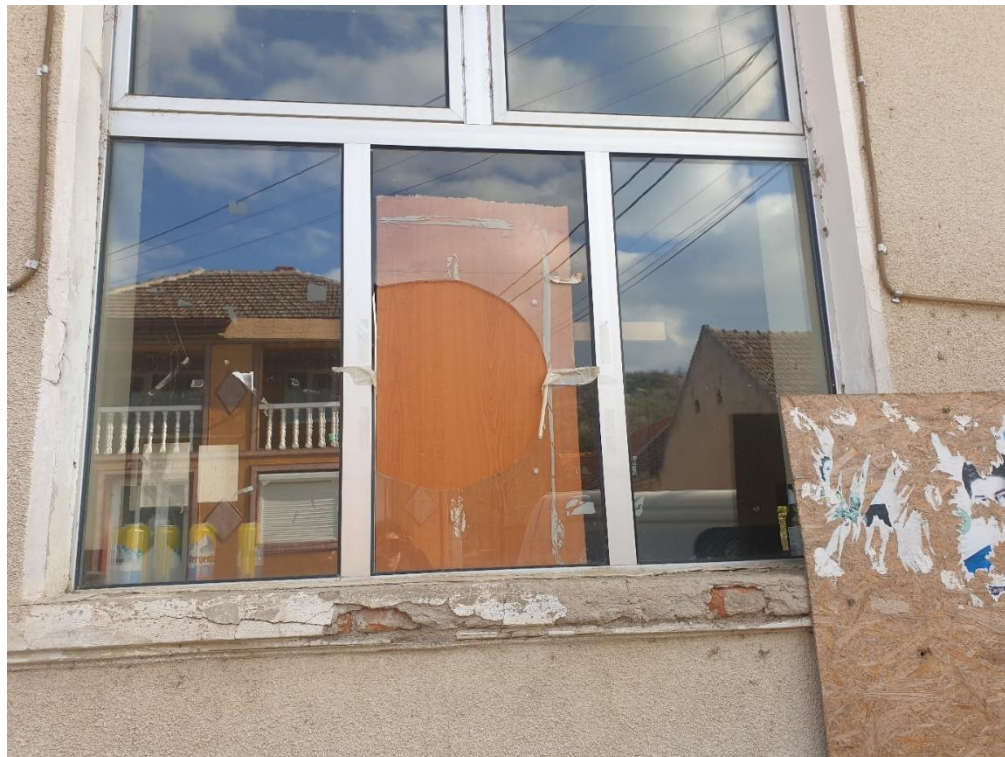
FOTO 6 –Fațadă principală. Tencuieli desprinse local, geamuri sparte

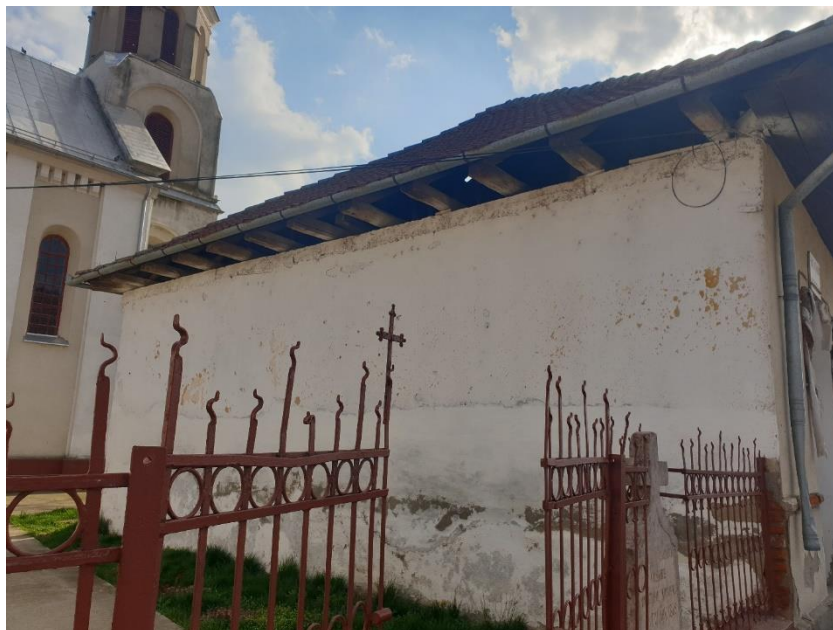
FOTO 7 – Vedere din exterior – fațada laterală stânga. Tencuiala căzută la pereți pe alocuri, burlan incomplet la colț, prin care nu se mai asigură îndepărtarea apelor pluviale de la construcție, acestea scurgându-se chiar în dreptul fundației. Peretele exterior al fațadei laterale prezintă umiditate marcată la bază. Jgheburile existente sunt vechi și deformat. Se poate observa centura de la partea superioară a zidurilor

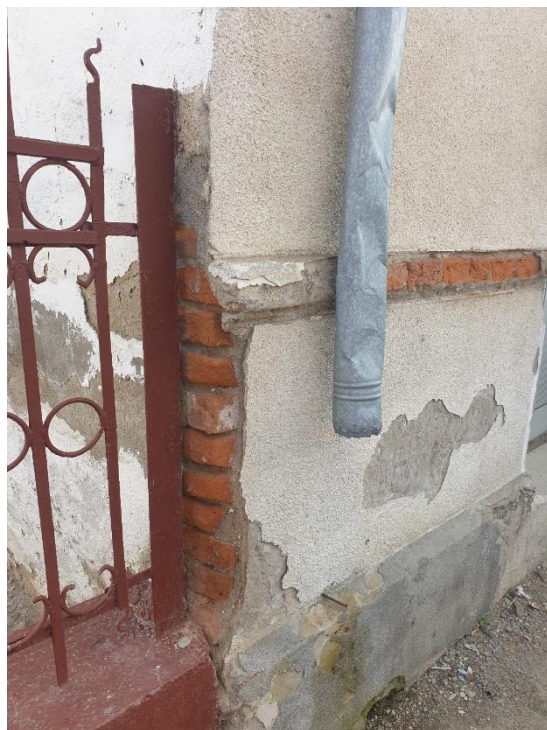
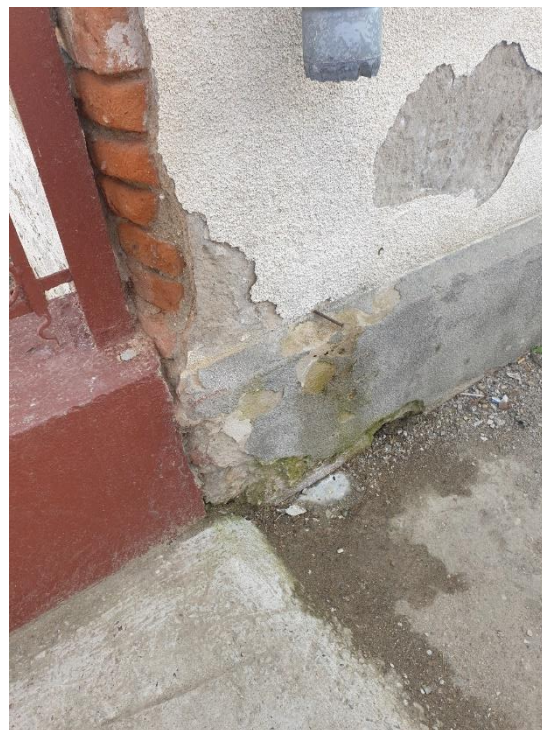
FOTO 8, FOTO 9 – Fațada principală., burlan incomplet la colț, prin care nu se mai asigură îndepărtarea apelor pluviale de la construcție, acestea scurgându-se chiar în dreptul fundației

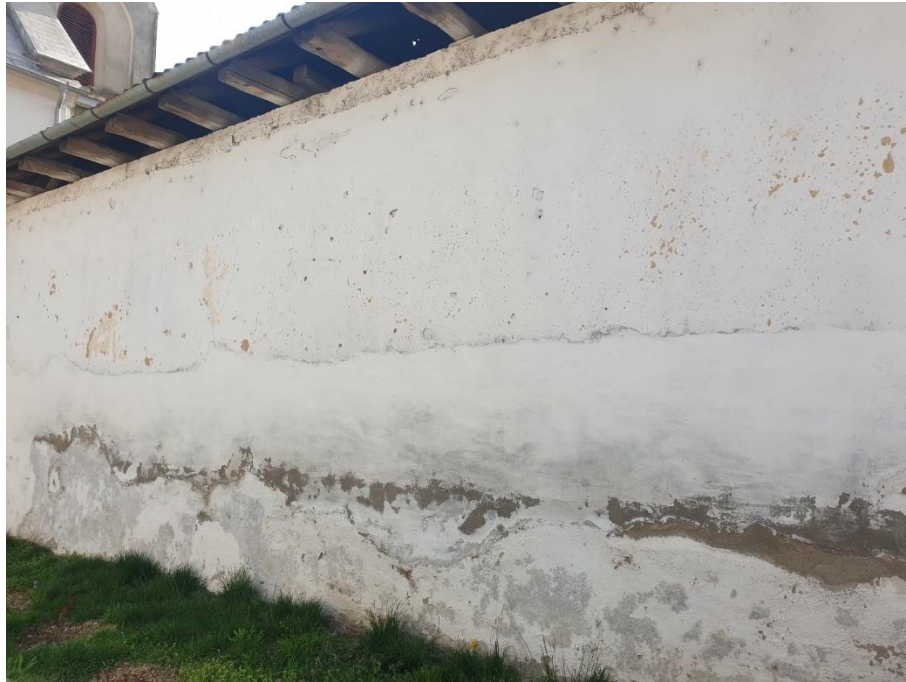
FOTO 10 –Fațada laterală stânga. Tencuiala căzută la pereți pe alocuri. Peretele exterior prezintă umiditate marcată la bază. Se poate observa centura de la partea superioară a zidurilor

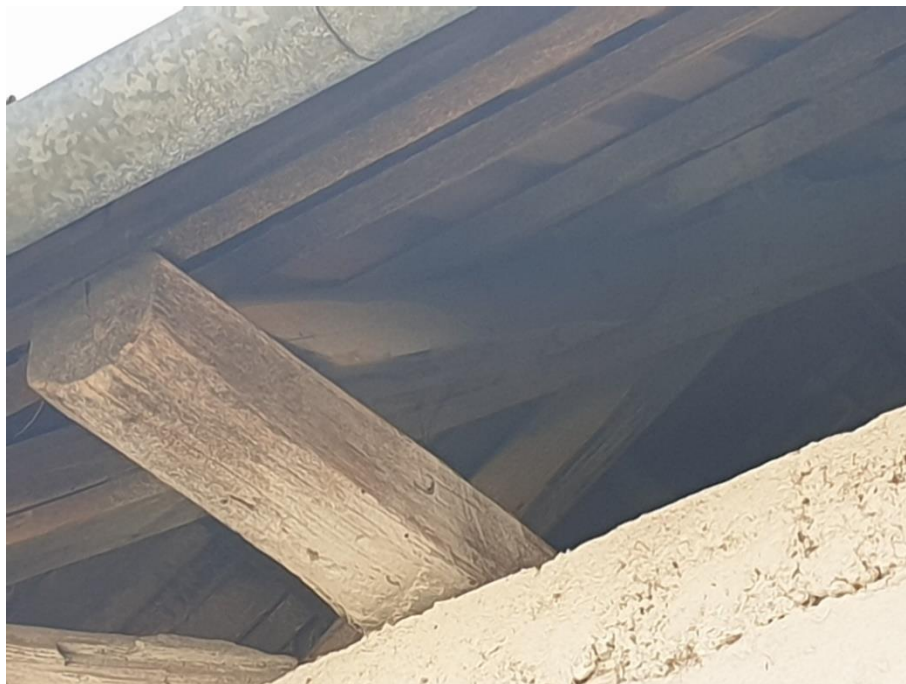
FOTO 11 –Fațada laterală stânga. Centură de beton la partea superioară a zidului exterior. Elemente șarpantă din lemn ecarisat vizibile – coardă, căpriori

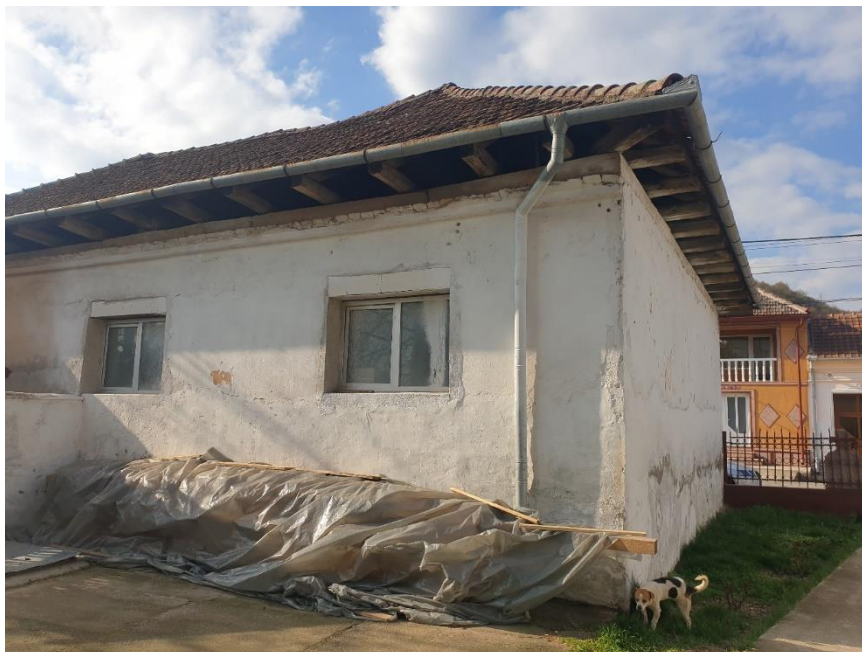
FOTO 12 –Fațada posterioară. Centură de beton la partea superioară a zidului exterior. Acoperiș deformat în formă de șa. Burlan incomplet la colț, prin care nu se mai asigură îndepărtarea apelor pluviale de langa construcție, acestea scurgându-se chiar în dreptul fundației. Peretele exterior al fațadei laterale stânga prezintă umiditate marcată la bază. Jgheburile existente sunt vechi și deformat.

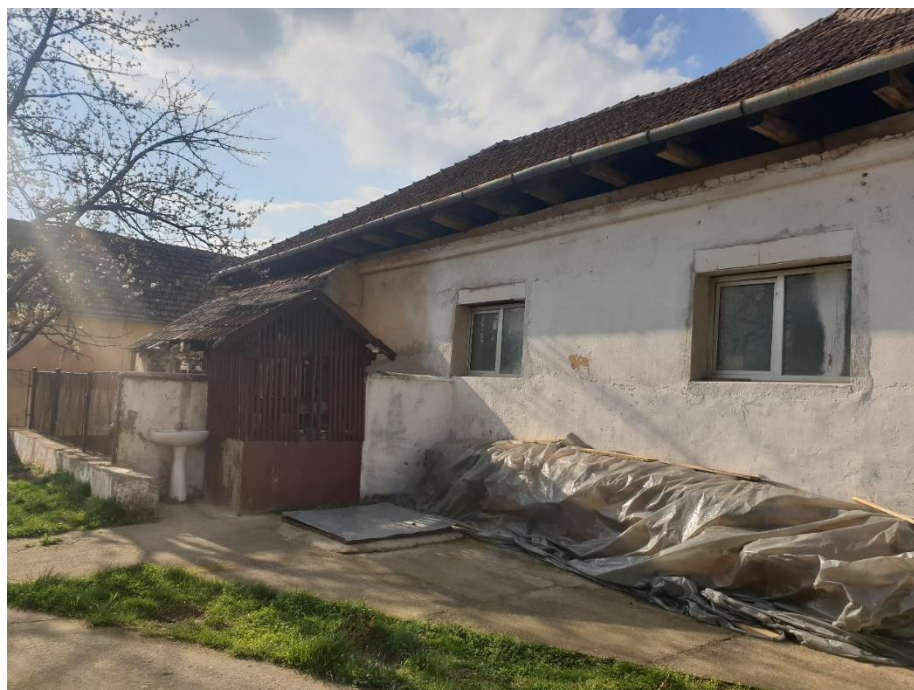
FOTO 13 –Fațada posterioară. Centură de beton la partea superioară a zidului exterior. Acoperiș deformat în formă de șa

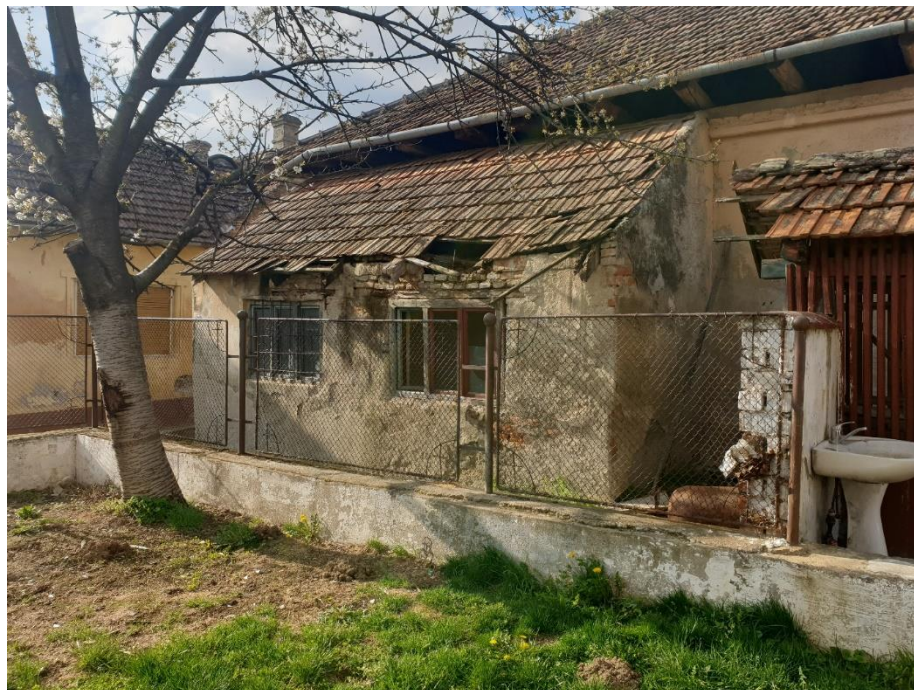
Acoperișul corpului lateral, care adăpostește accesul secundar se află în stare avansată de degradare, lipsesc țigle, lipsește complet sistemul de jgheaburi și burlane la acest corp, cornișa este ruptă și căzută parțial, apa s-a scurs și în interior, pe pereți, producând în timp degradări ale zidăriei, putrezirea buiandrugului din lemn care este în pragul colapsului, prăbușirea unor porțiuni din ziduri și o degradare a cărămizilor și liantului din rosturi, prăbușirea unor porțiuni din ziduri, infiltrații de apă prin tavan. Întregul corp lateral este în stare avansată de degradare și nu se justifică menținerea acestuia. Nu se justifică nici efectuarea de reparații și consolidări la acest corp, întrucât ar fi foarte dificil să se execute lucrări în condiții de siguranță, iar costurile ar fi mari.

FOTO 14 –Fațada posterioară. Corpul lateral care adăpostește accesul secundar prezintă deformații și degradări mari la nivelul acoperișului și la partea superioară a pereților și este propus spre demolare

Se desface cu prioritate corpul care adăpostește accesul secundar (cuprins între A', C, 2 și 3), întrucât acesta se află într-o stare avansată de degradare și are elemente care se află în pragul colapsului. Acesta se desface integral. Desfacerea se va face element cu element începând de sus în jos, pentru a evita riscul prăbușirii necontrolate a unor elemente. Desfacerea se va face exclusiv cu mijloace care nu induc șocuri sau vibrații, pentru a nu fi afectată rezistența corpului principal.

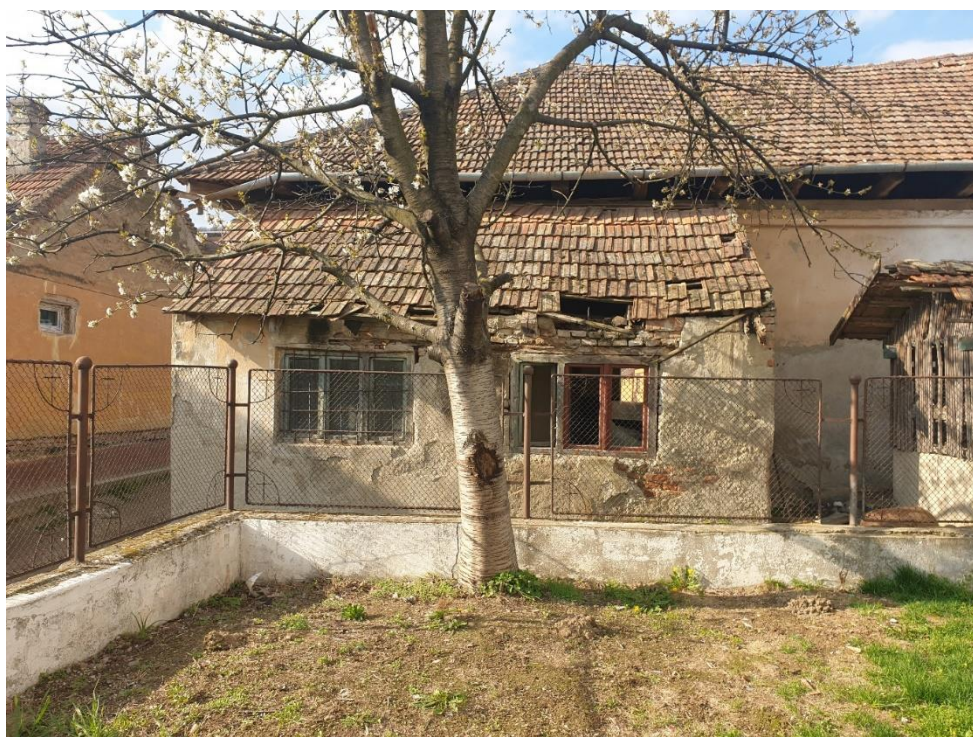
FOTO 15 –Fațada posterioară. Corpul lateral care adăpostește accesul secundar prezintă deformații și degradări mari la nivelul acoperișului și la partea superioară a pereților și este propus spre demolare

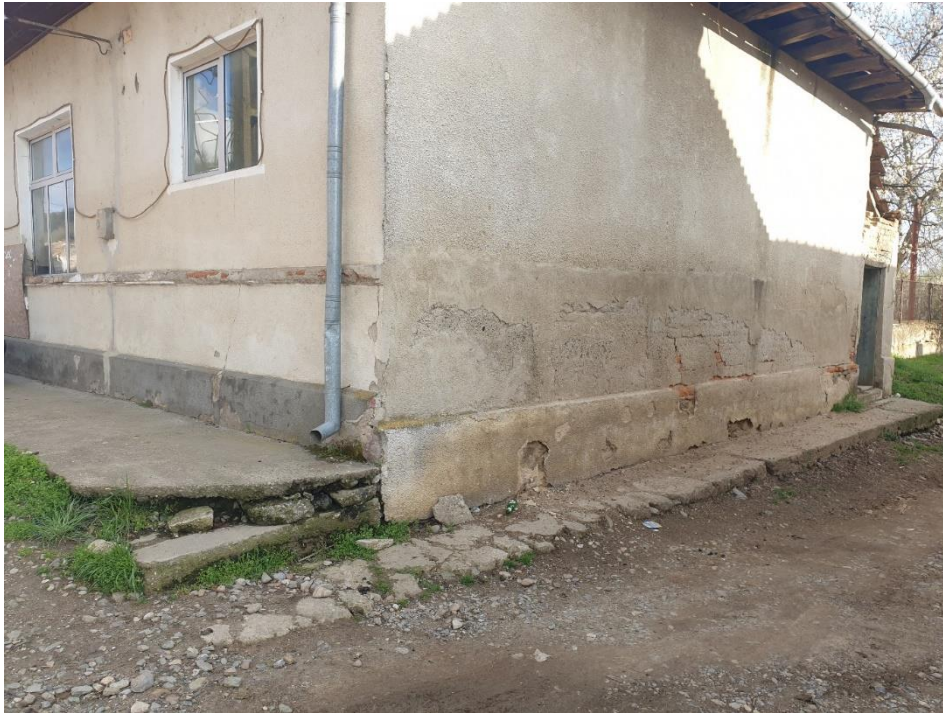
FOTO 16 –Fațada principală și laterală dreapta. Tencuieli desprinse local. Apa pluvială captată de pe acoperiș este deversată prin burlanul de la colț în imediata vecinătate a peretelui exterior, neexistând o rigolă care să o preia și să o îndepărteze de construcție

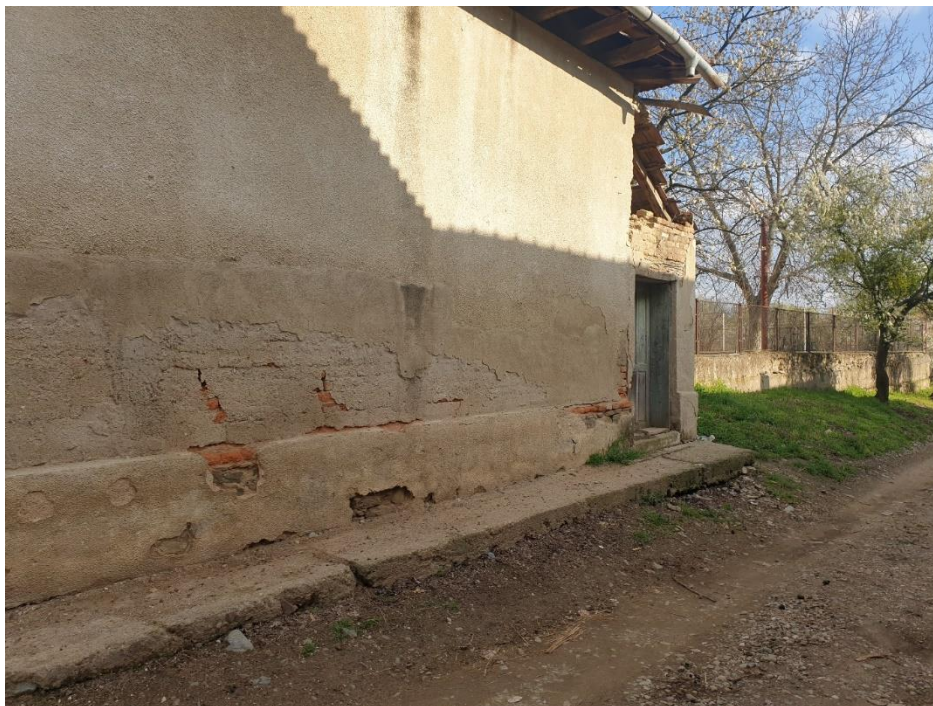
FOTO 17 –Fațada laterală dreapta. Tencuieli desprinse local

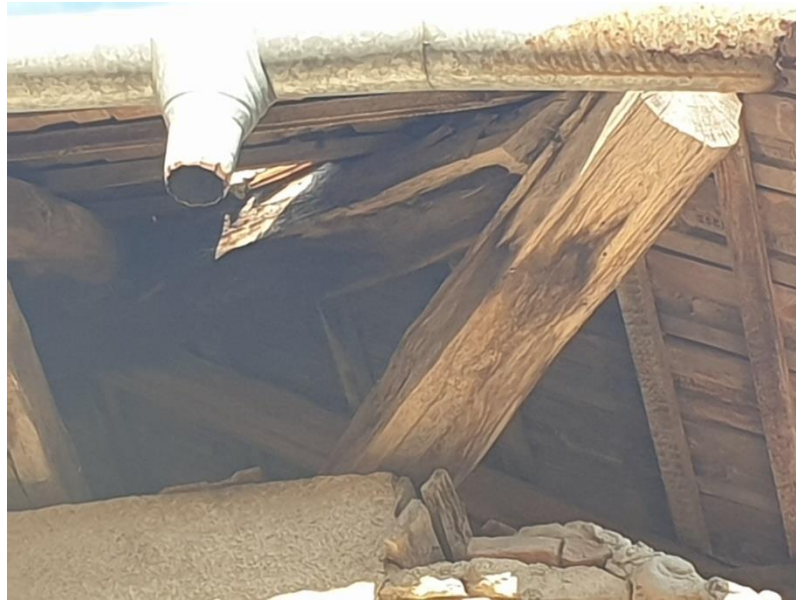
FOTO 18 –Fațada laterală dreapta. Lipsește complet burlanul de la jonțiunea dintre corpul principal și corpul mic, amplasat în lateral incomplet la colț, astfel că apa pluvială captată de pe acoperiș se scurge din jgheaburi direct pe peretele exterior. La corpul mic lipsește sistemul de jgheaburi și burlane. Din cauza apei care s-a scurs direct pe pereți, s-au produs degradări ale zidăriei la corpul lateral

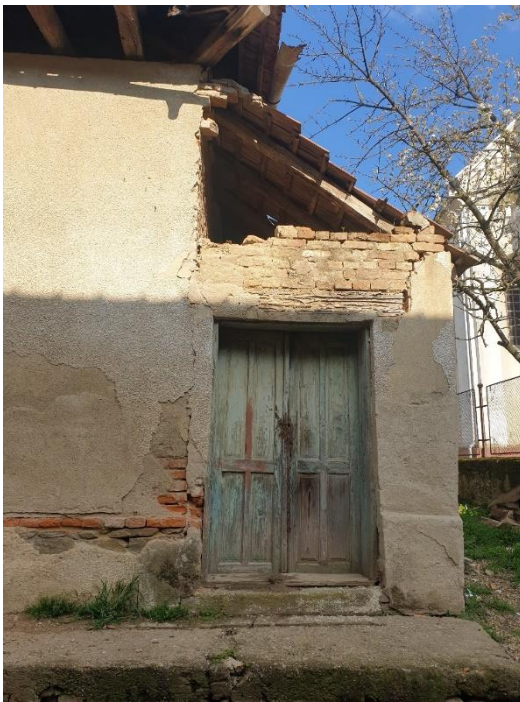
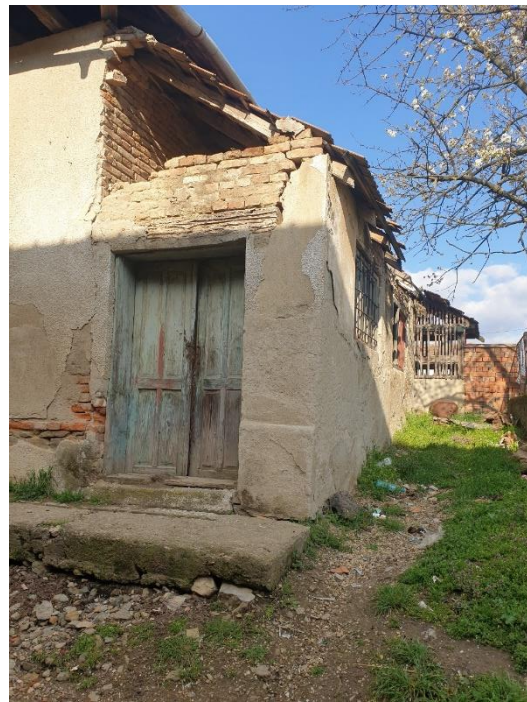
FOTO 19, FOTO 20 –Fațada laterală dreapta. Lipsește complet burlanul de la jonțiunea dintre corpul principal și corpul mic, amplasat în lateral incomplet la colț, astfel că apa pluvială captată de pe acoperiș se scurge din jgheaburi direct pe peretele exterior. La corpul mic lipsește sistemul de jgheaburi și burlane. Din cauza apei care s-a scurs direct pe pereți, s-au produs degradări ale zidăriei la corpul lateral

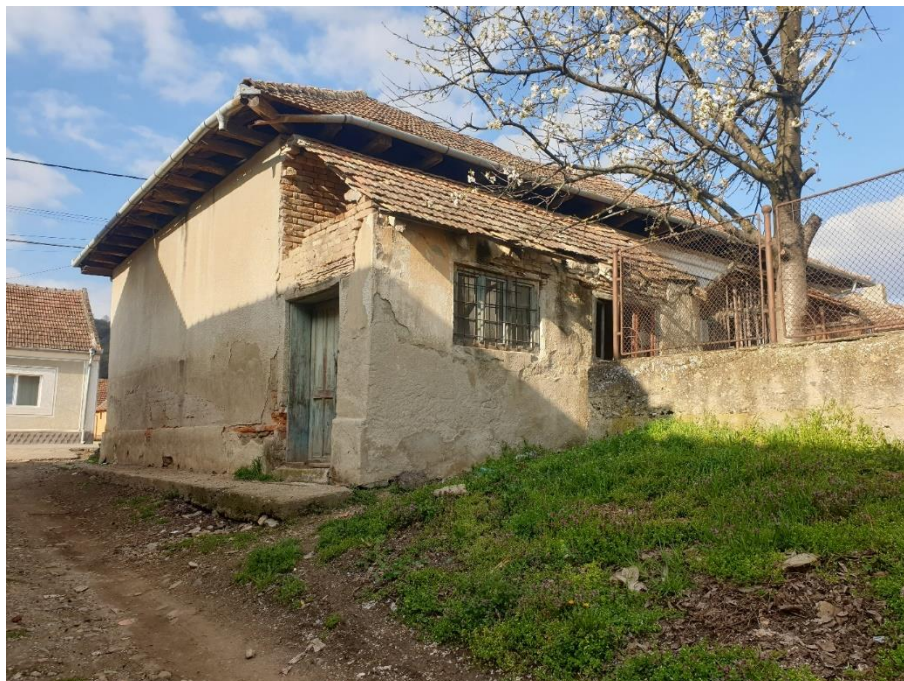
FOTO 21—Fațada laterală dreapta și posterioară. Lipsește complet burlanul de la jonțiunea dintre corpul principal și corpul mic, amplasat în lateral, astfel că apa pluvială captată de pe acoperiș se scurge din jgheaburi direct pe peretele exterior. La corpul mic lipsește sistemul de jgheaburi și burlane și lipsesc și țigle, cornișa este ruptă și căzută parțial, apa s-a scurs și în interior. Din cauza apei care s-a scurs direct pe pereți, s-au produs degradări ale zidăriei la corpul lateral

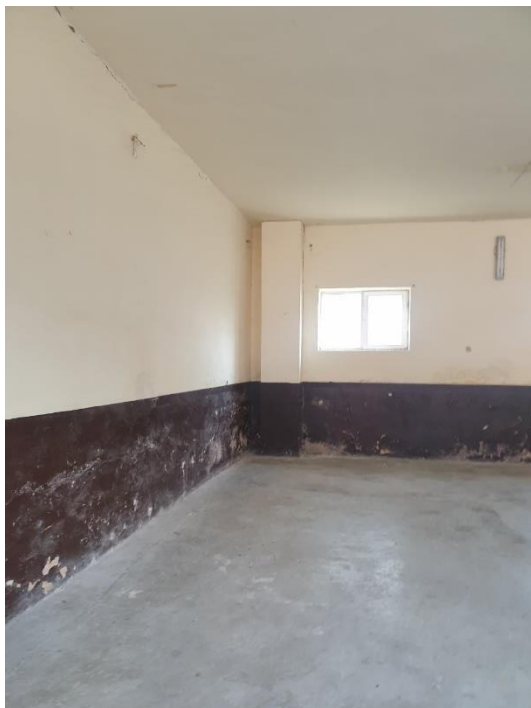
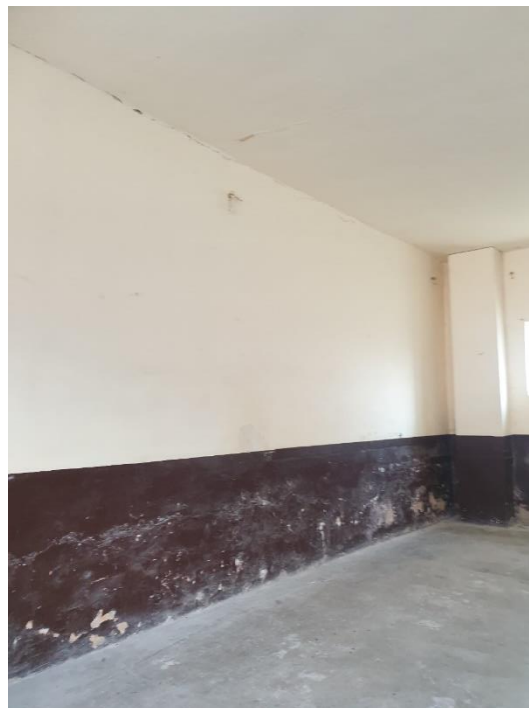
FOTO 26, FOTO 27 – Vederi din interior. Coș de fum existent la colț. Pardoseală ciment sclivisit. Zugrăveli și vopsitorii învechite, exfoliate

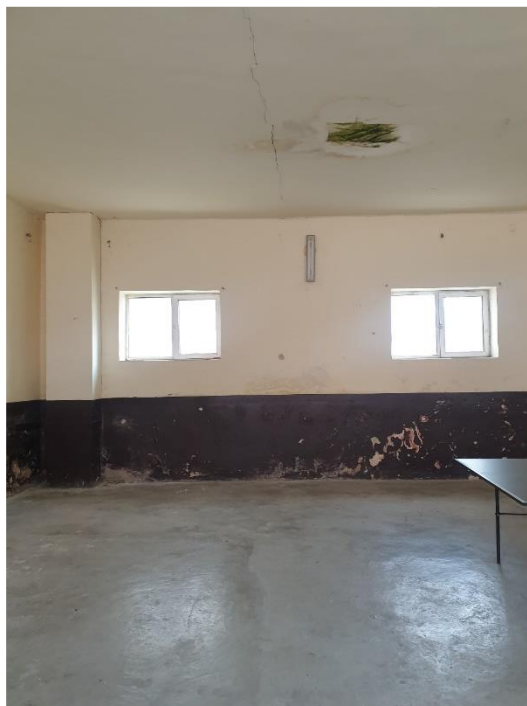
FOTO 28 – Vedere din interior. Pardoseală ciment sclivisit. Zugrăveli și vopsitorii învechite, exfoliate. Apă scursă din pod în centrul tavanului sălii

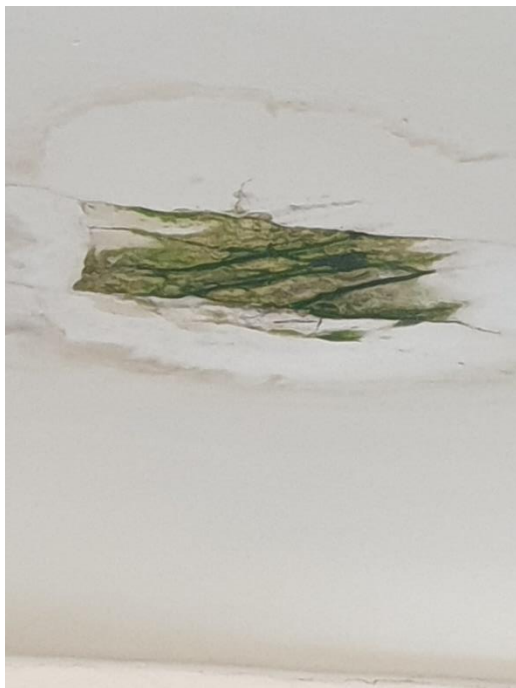
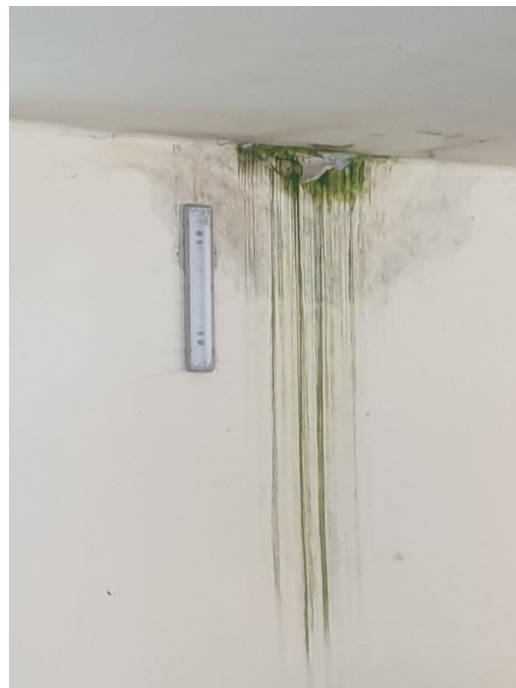
FOTO 29, FOTO 30 – Vederi din interior. Apă scursă din pod în centrul tavanului sălii și pe perete lateral. Întrucât este prezentă și microvegetație la nivelul zonelor umede, situația durează de mai mult timp

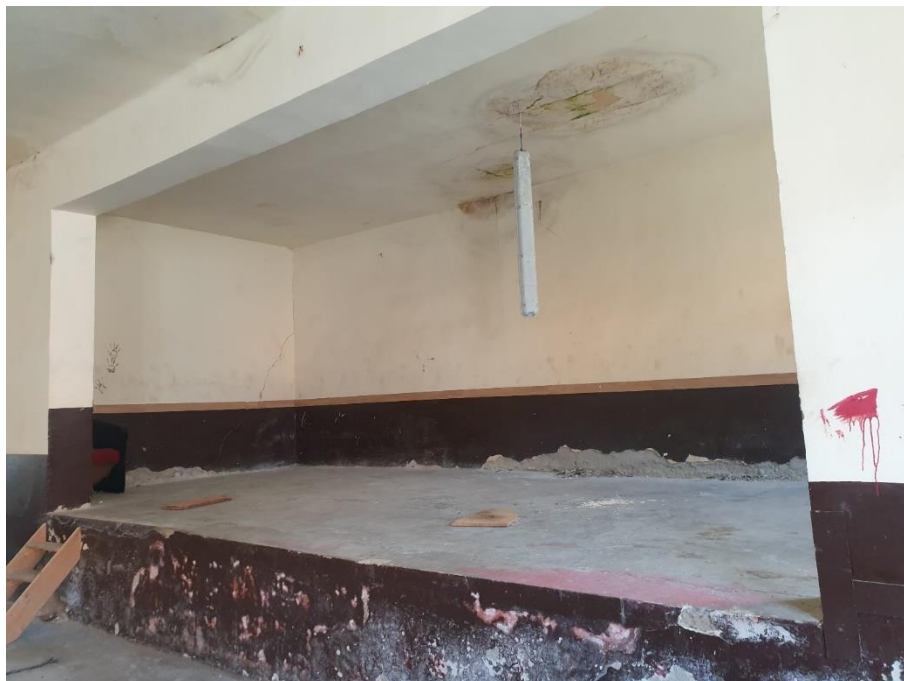
FOTO 33 –Scena – pardoseală din ciment sclivisit. Scurgeri de apă din pod la nivelul tavanului și pe peretele exterior. Zugrăveli și vopsitorii învechite, exfoliate

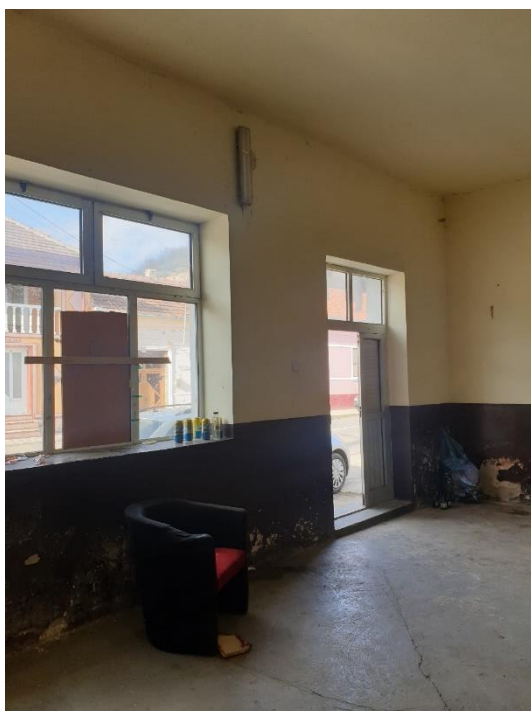
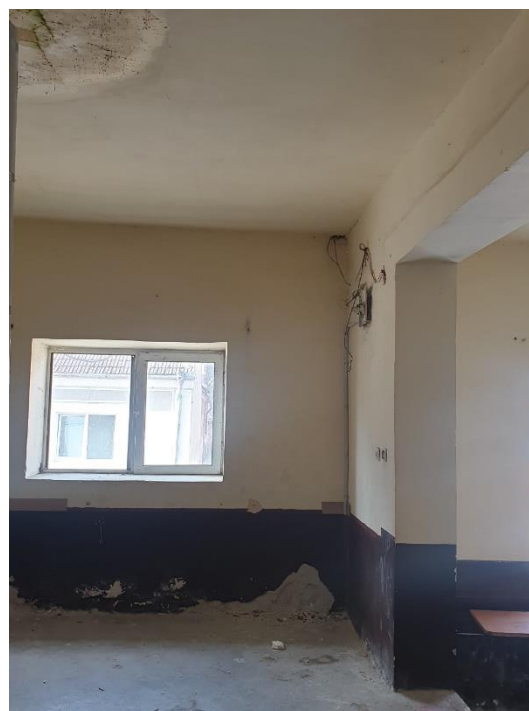
FOTO 34, FOTO 35 –Imagini din interior. Zugrăveli și vopsitorii învechite, exfoliate. Pardoseală din ciment sclivisit. Scurgeri de apă din pod la tavan

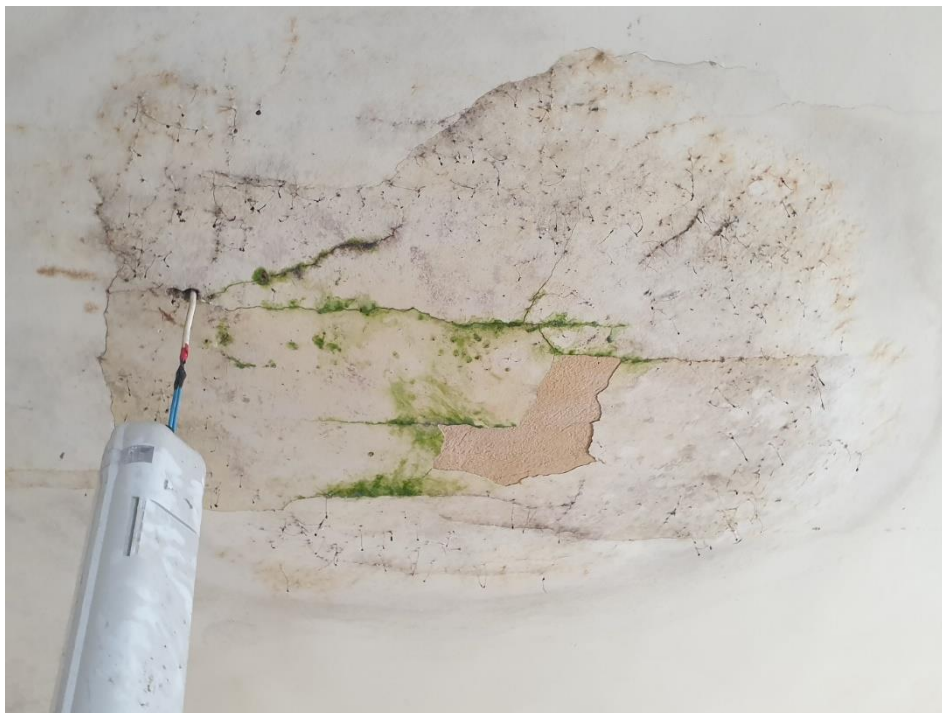
FOTO 37 –Imagine din interior. Scurgeri de apă din pod la tavan, în zona instalației electrice pentru iluminat interior

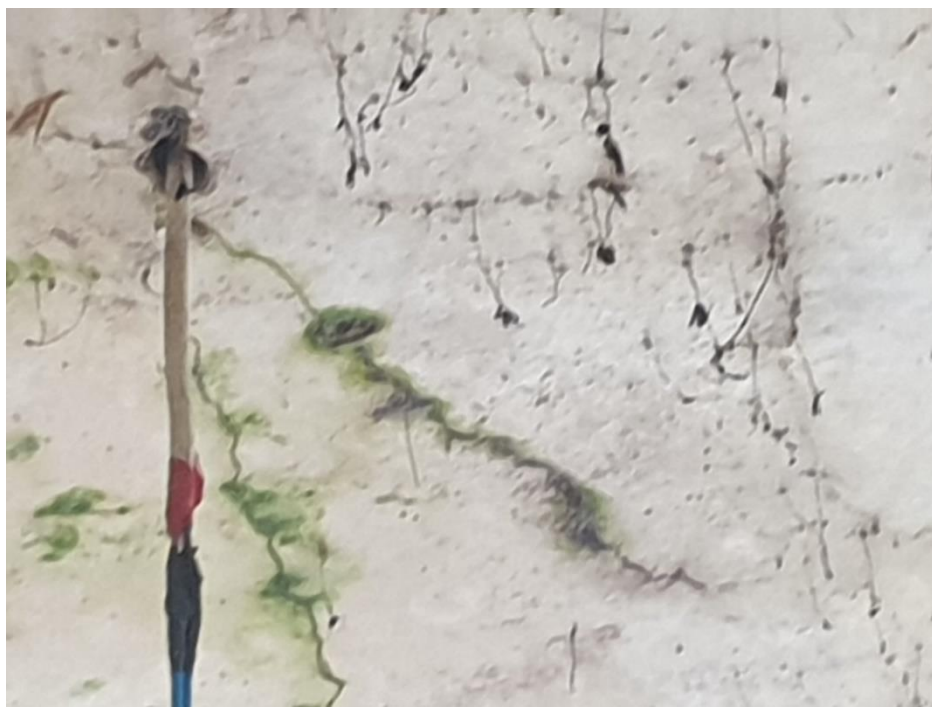
FOTO 38 –Imagine din interior. Scurgeri de apă din pod la tavan, în zona instalației electrice pentru iluminat interior

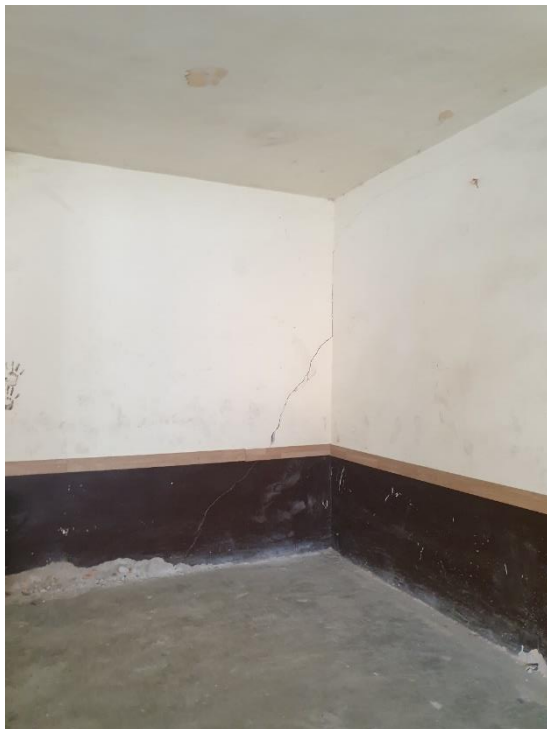
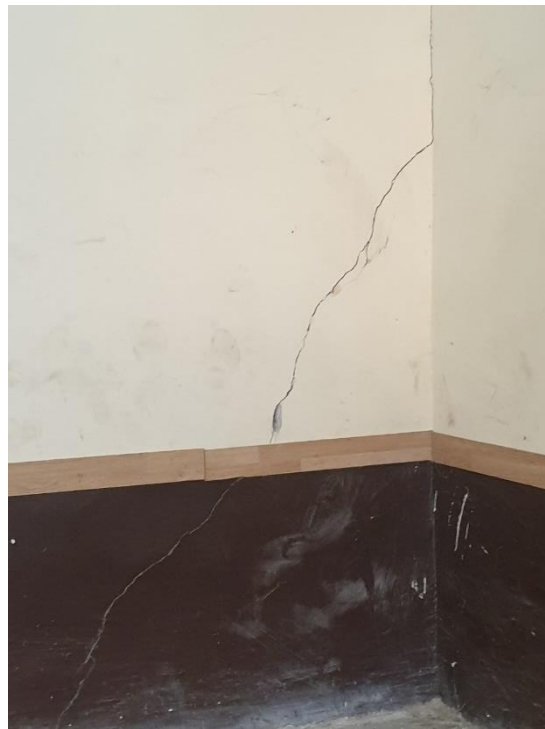
FOTO 39, FOTO 40 –Fisură la 45° la perete interior care delimitează sala de scenă

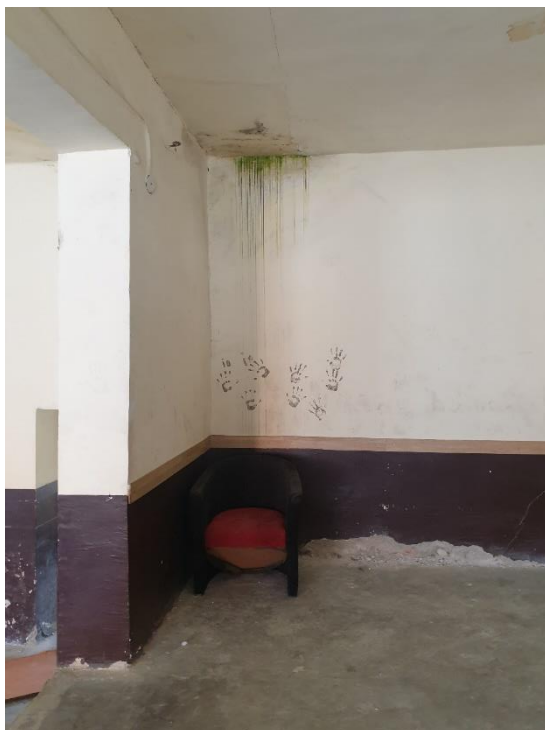
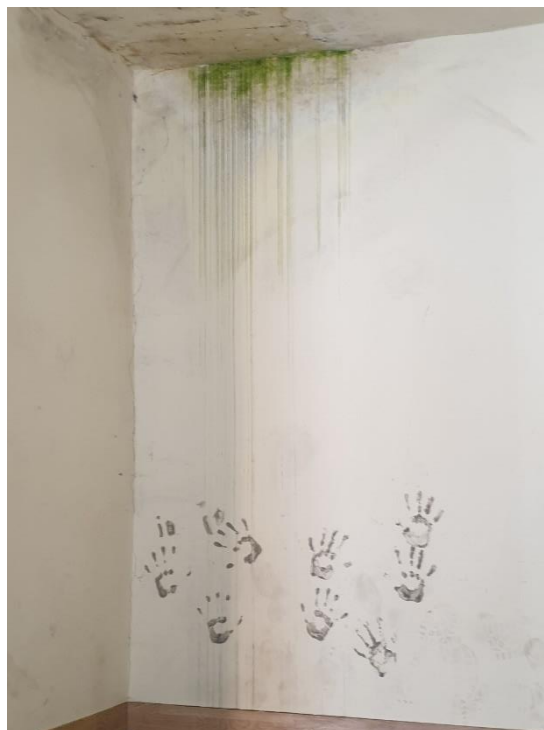
FOTO 41, FOTO 42 –Scurgeri de apă din pod pe peretele exterior. Zugrăveli vechi și murdare

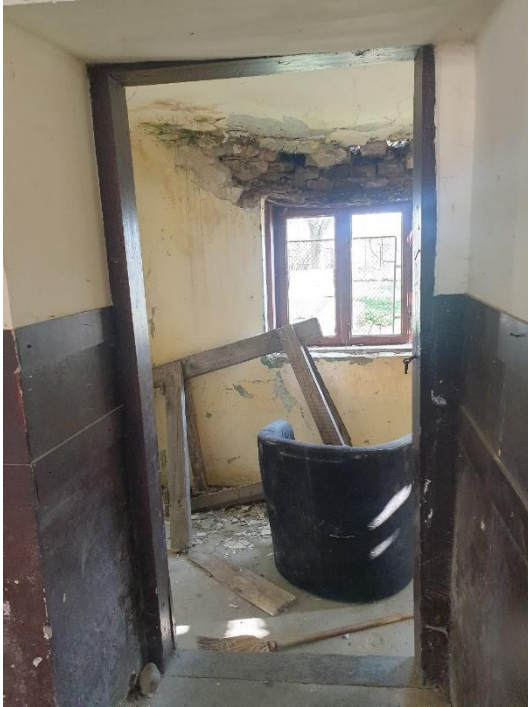
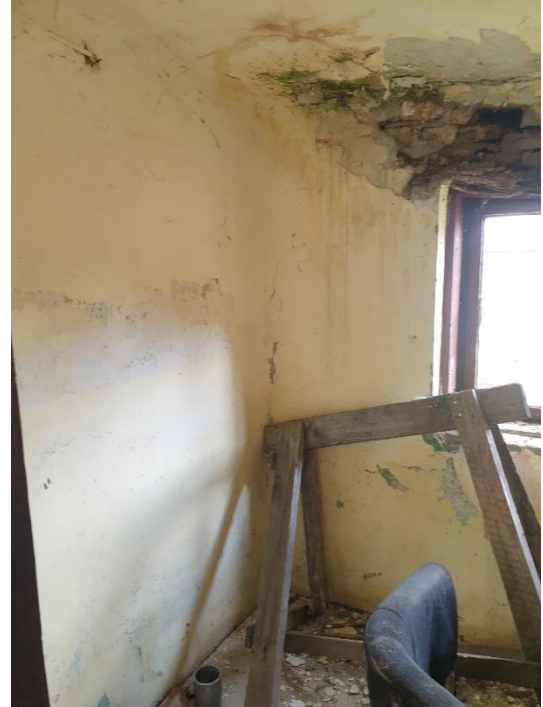
FOTO 43, FOTO 44 –Imagini din interiorul corpului lateral. Deoarece lipsește sistemul de jgheaburi și burlane la acest corp lateral și lipsesc și țigle, cornișa este ruptă și căzută parțial, apa s-a scurs și în interior, pe pereți, producând în timp degradări ale zidăriei, putrezirea buiandrugului din lemn care este în pragul colapsului, prăbușirea unor porțiuni din ziduri și o degradare a cărămizilor și liantului din rosturi

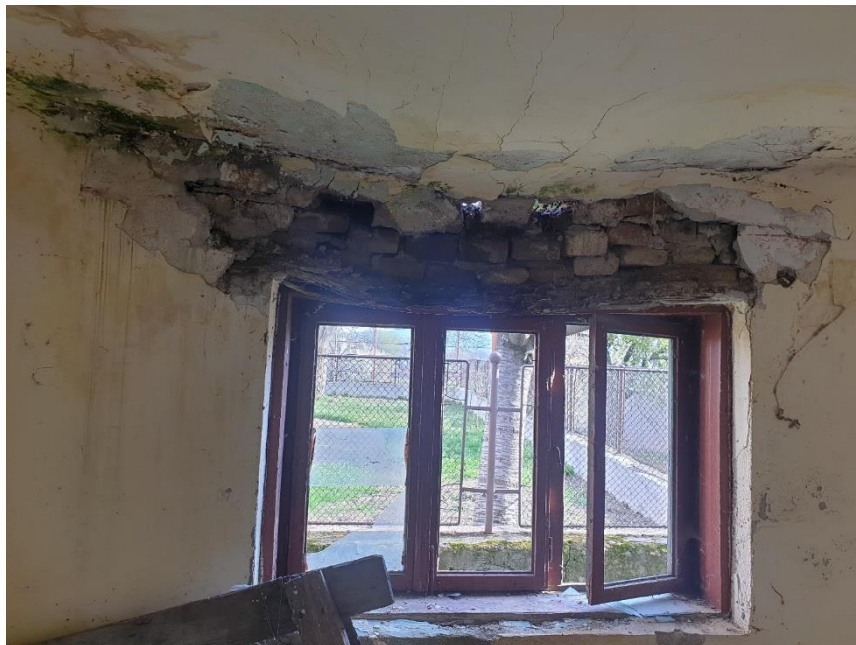
FOTO 45 –Imagini din interiorul corpului lateral. Buiandrug din lemn putrezit, aflat în pragul colapsului, zidăria de deasupra buiandrugului complet degradată

- Se vor inspecta cu atenție toți buiandrugii existenți și se vor reface buiandrugii deformați sau deteriorați, fie din beton armat, fie din metal, fie se montează buiandrugii prefabricați, din beton cu înveliș ceramic.

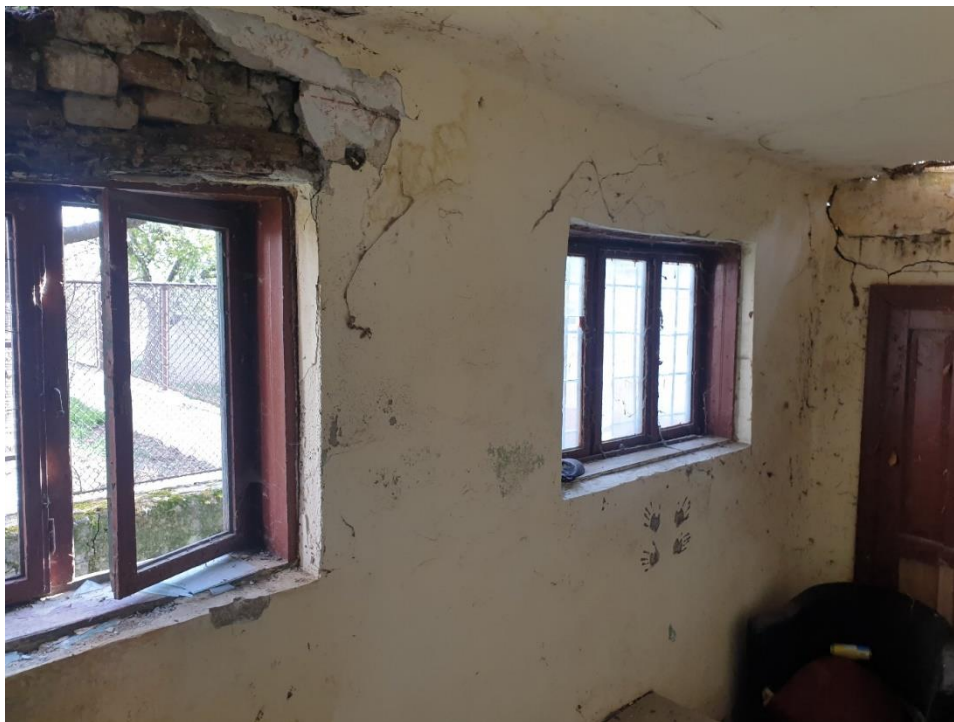
FOTO 46 –Imagini din interiorul corpului lateral. Buiandrug din lemn putrezit, aflat în pragul colapsului, zidăria de deasupra buiandrugului complet degradată, zugrăveli vechi, degradate

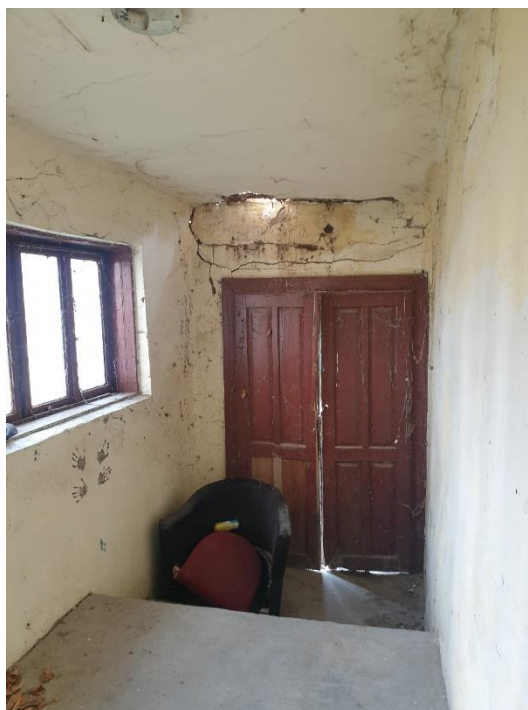
FOTO 47 –Imagini din interiorul corpului lateral. Zugrăveli vechi, degradate, scurgeri de apă la tavan și pe pereți

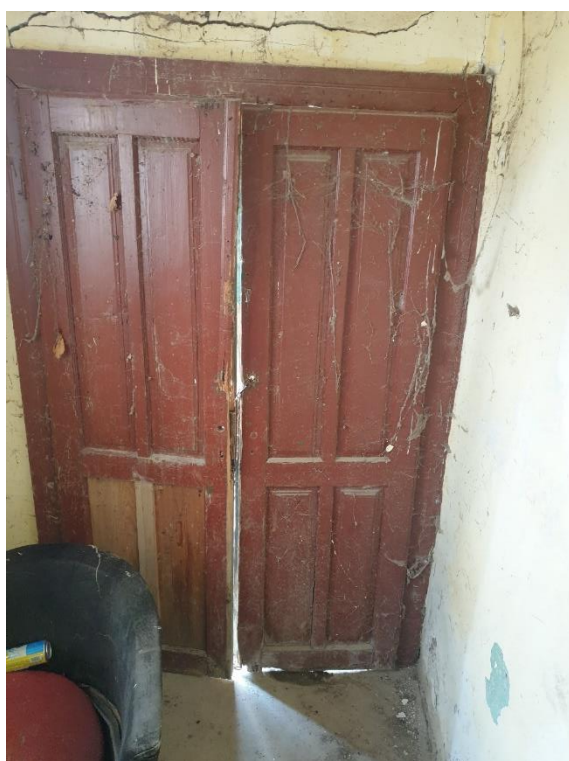
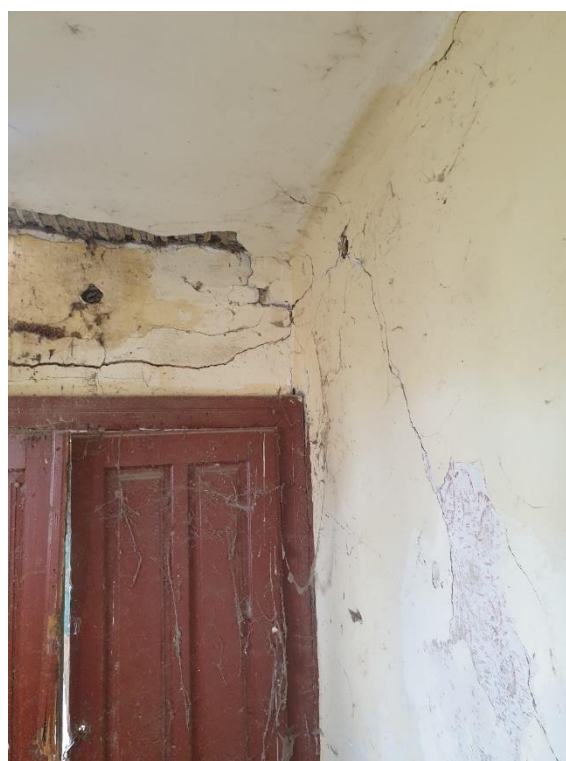
FOTO 49, FOTO 50 –Imagini din interiorul corpului lateral. Tencuieli afectate de umiditate, pe punctul de a cădea, ușa acces secundar veche, defectă
