Expertiză tehnică pentru
„Reabilitarea moderată a clădirilor publice pentru a
îmbunătăți furnizarea de servicii publice de către unitățile
administrativ teritoriale - centru comunitar destinat unor
activități sociale, culturale artistice, educaționale și
religioase, loc.Divici, comuna Pojejena, jud. Caraș-
Severin”

Beneficiar: U.A.T. COMUNA POJEJENA

Executant: S.C. DACOR S.R.L. Timișoara

Construcție parter existentă cu destinația de școală generală

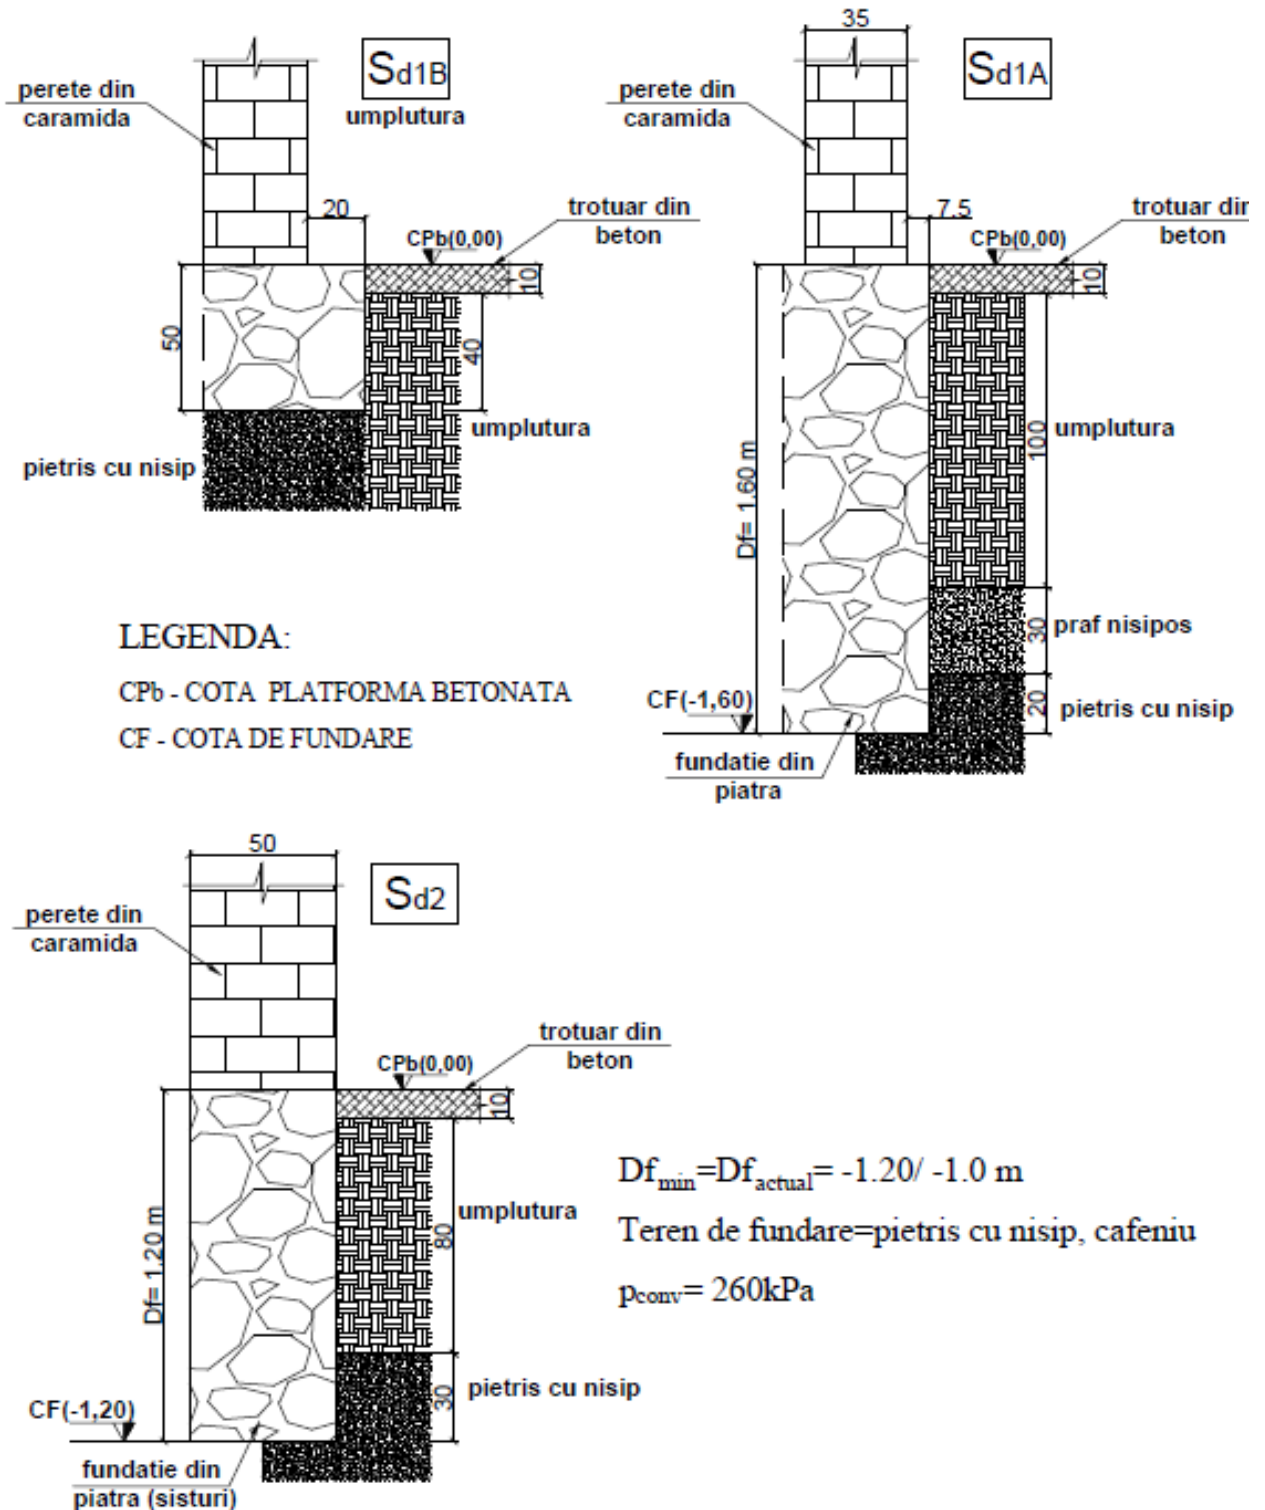
Figura 2 – Sondaje de dezvelire Sd1A-Sd1B, Sd2

- Terenul bun de fundare este constituit din pietriș cu nisip, cafeniu-cenușiu;
- Adâncimea minimă de fundare recomandată pentru construcția investigată este de 1,2/1,6 m față de CPb actuală, ($D_{fmin} = D_{factual} = -1,20 / - 1,60$ m), adâncime identificată și prin sondajele de dezvelire Sd1 (Sd1A la fundații clădire expertizată, Sd1B la fundații clădire parter existentă pe parcela învecinată) și Sd2 (figura 2);

În sondajul realizat în ax A4 a fost interceptată și fundația construcției parter de pe parcela învecinată, aceasta având adâncimea de 0,40 m față de CPb și fiind evazată cu 20 cm spre exterior (figura 2, Sd1B).

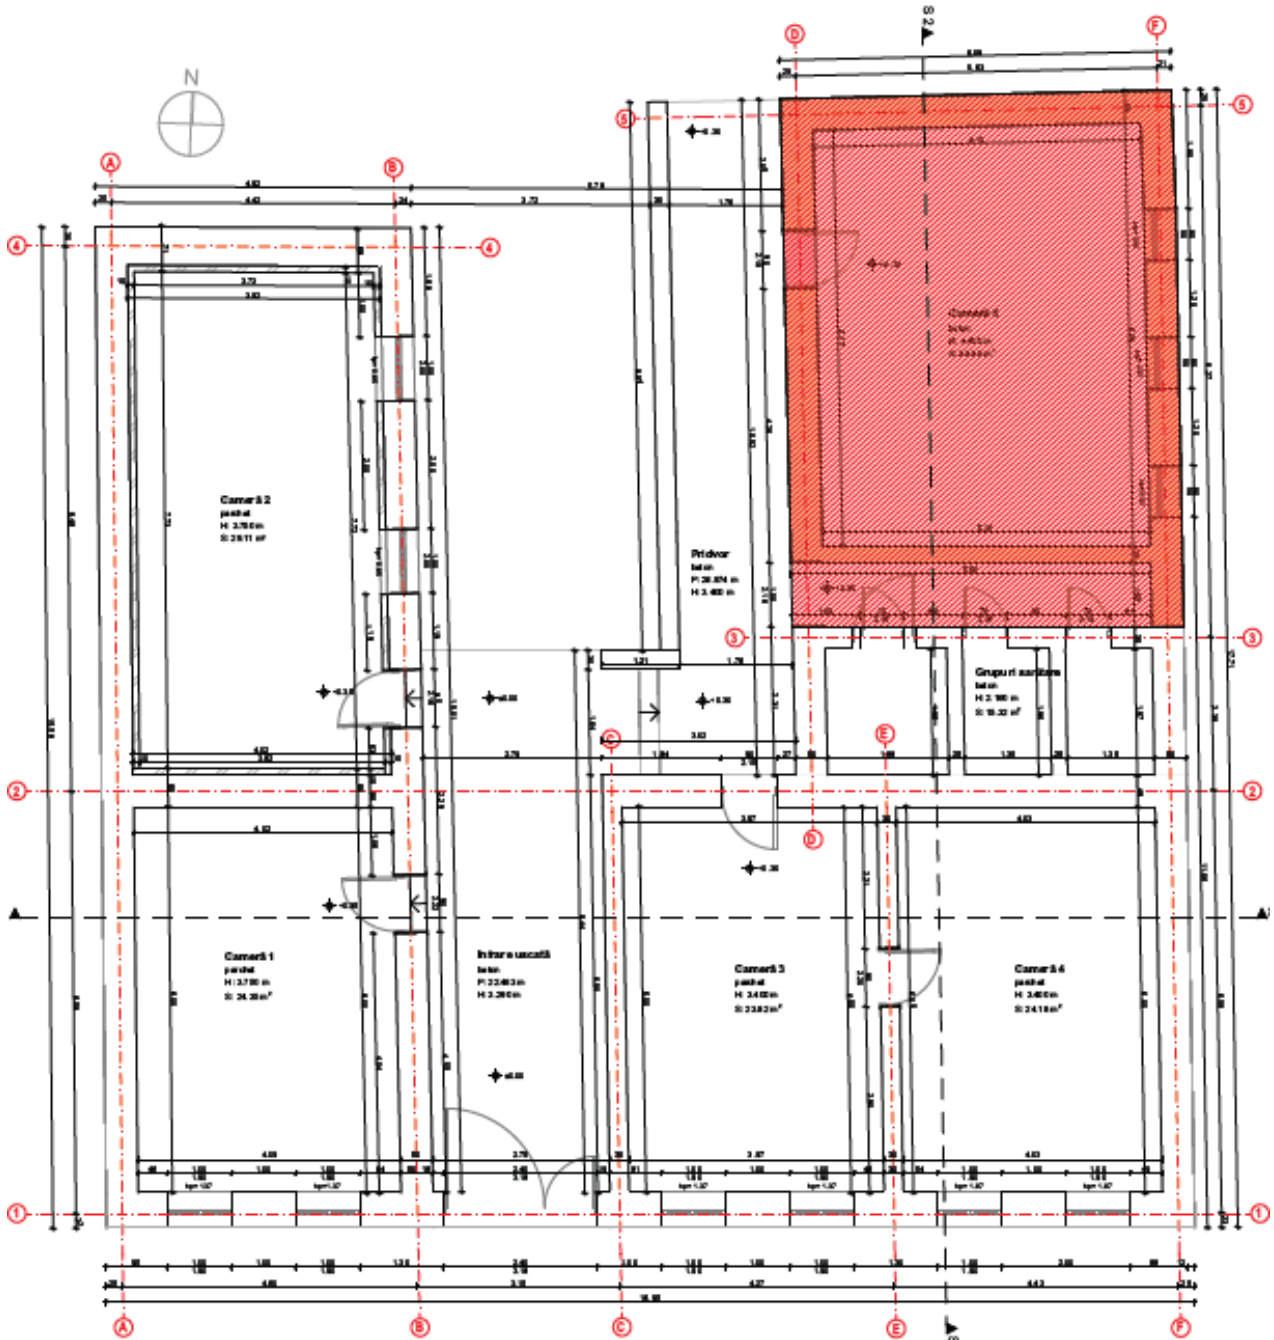
Figura 7 – Plan parter desfaceri

În aceste condiții, dată fiind starea avansată de degradare a încăperii camerei 4 și pridvorului adiacent, nu se justifică menținerea acestuia. Nu se justifică nici efectuarea de reparații și consolidări, întrucât ar fi foarte dificil să se execute lucrări în condiții de siguranță, iar costurile ar fi mari.

- desființarea unei porțiuni a construcției cuprinse între axele D și F, șirurile 3 și 5 și a pridvorului adiacent acestei, din cauza stării avansate de degradare în care se află aceasta porțiune din construcție. Nu va fi desființat peretele de pe șirul 3, de la grupurile sanitare;
- realizarea unei extinderi cuprinse între axele D și F, șirurile 3 și 3', extindere ce va adăposti holul grupurilor sanitare;

Se desface cu prioritate porțiunea construcției cuprinse între axele D și F, șirurile 3 și 5 și a pridvorului adiacent acestuia, din cauza stării avansate de degradare în care se află această porțiune din construcție. Nu va fi desființat peretele de pe șirul 3, de la grupurile sanitare.

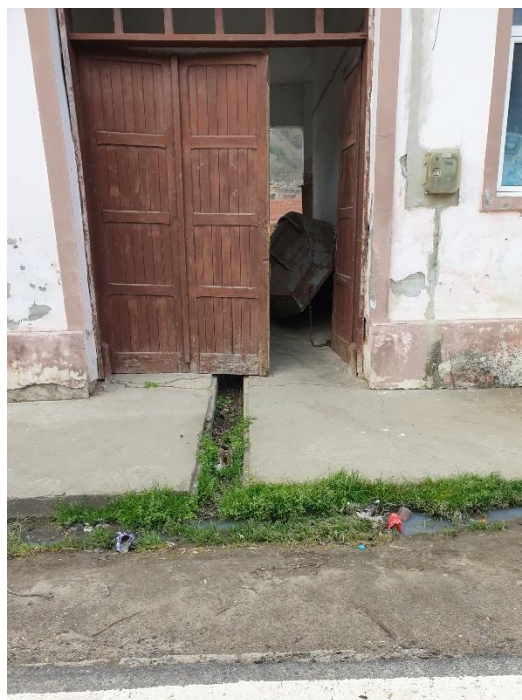
Poarta accesului principal este veche și deteriorată.

FOTO 7 –Fațada principală. Accesul principal. Poartă veche, deformată, zugrăveli și tencuieli vechi, exfoliate, cu desprinderi locale

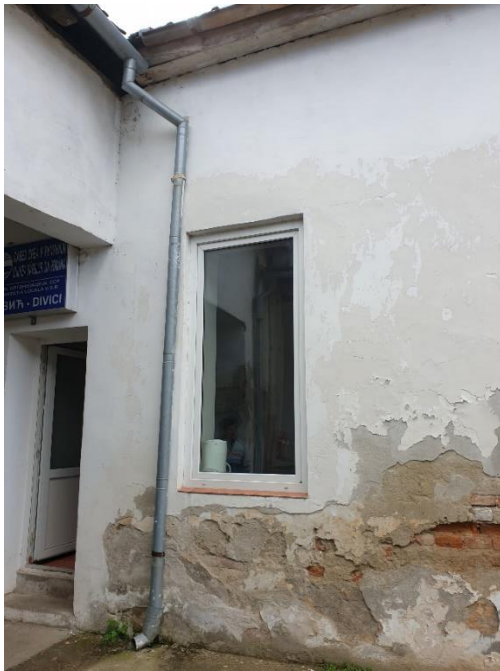
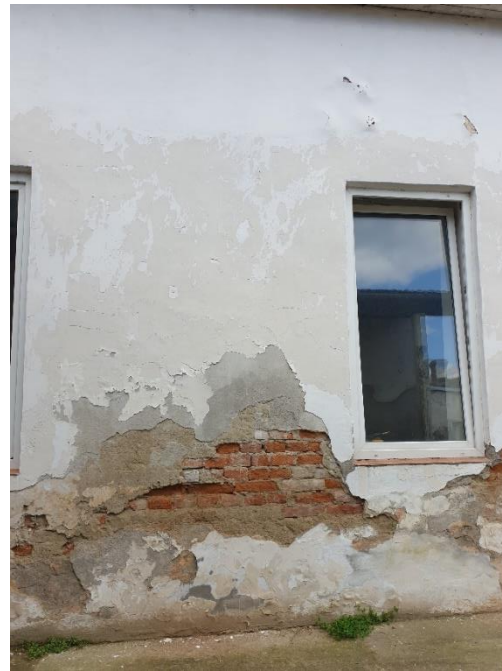
FOTO FOTO 16, FOTO 17 – Perete portant longitudinal ax B, zona dintre șirurile 2 și 4. Local, tencuiala este măcinată, parțial desprinsă la partea inferioară a peretelui. În zonele în care tencuiala s-a desprins, liantul zidăriei este afectat la suprafață peretelui. Burlan vechi, neetanș. Îndepărtarea apei pluviale nu se realizează corespunzător, ci este deversată pe platforma din beton existentă în curte

- Se îndepărtează integral tencuielile pereților. Întrucât s-au observat zone cu tencuiala desprinsă la exterior, pereții se inspectează cu atenție și se îndepărtează materialul neaderent prin frecare cu peria de sârmă. Se îndepărtează liantul degradat dintre cărămizi acolo unde este cazul, prin curățare cu jet de apă sub presiune ;
- Se repară eventualele fisuri și crăpături existente la zidurile din cărămidă prin injectarea de mortar pe bază de ciment sub presiune la fisuri cu deschiderea mai mare de 2mm, iar în fisuri cu deschiderea mai mică de 2 mm se injectează rășină epoxidică;
- Se realizează lucrări de injectare de rășini epoxidice la partea inferioară a zidurile din cărămidă existente care se vor păstra în scopul realizării unor bariere orizontale împotriva umidității ascendente capilar, dat fiind faptul că la baza inferioară a pereților

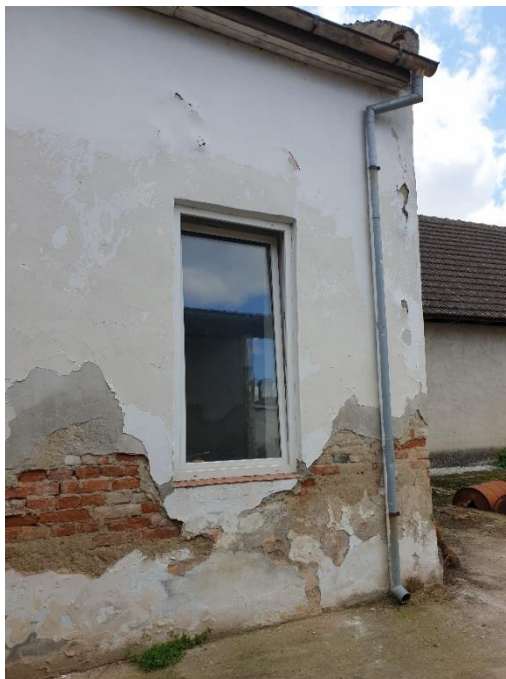
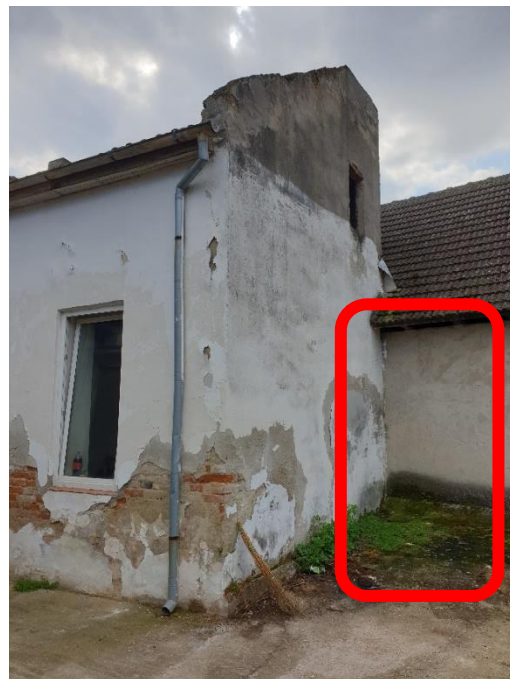
FOTO 18, FOTO 19 – Perete portant longitudinal ax B și perete transversal șir 4 – zona de intersecție B4. Tencuiala este măcinată, parțial desprinsă la partea inferioară a peretelui, umiditate prezentă la partea inferioară a pereților. Calcan existent spre curte, la zidul transversal. Alipire la construcția de pe parcela învecinată din partea stângă
