Expertiză tehnică pentru
„Reabilitarea moderată a clădirilor publice pentru a
îmbunătăți furnizarea de servicii publice de către unitățile
administrativ teritoriale-Centru administrativ și social-
cultural, localitatea Divici în comuna Pojejena”

Beneficiar: U.A.T. COMUNA POJEJENA

Executant: S.C. DACOR S.R.L. Timișoara

– 19.05.2022 –

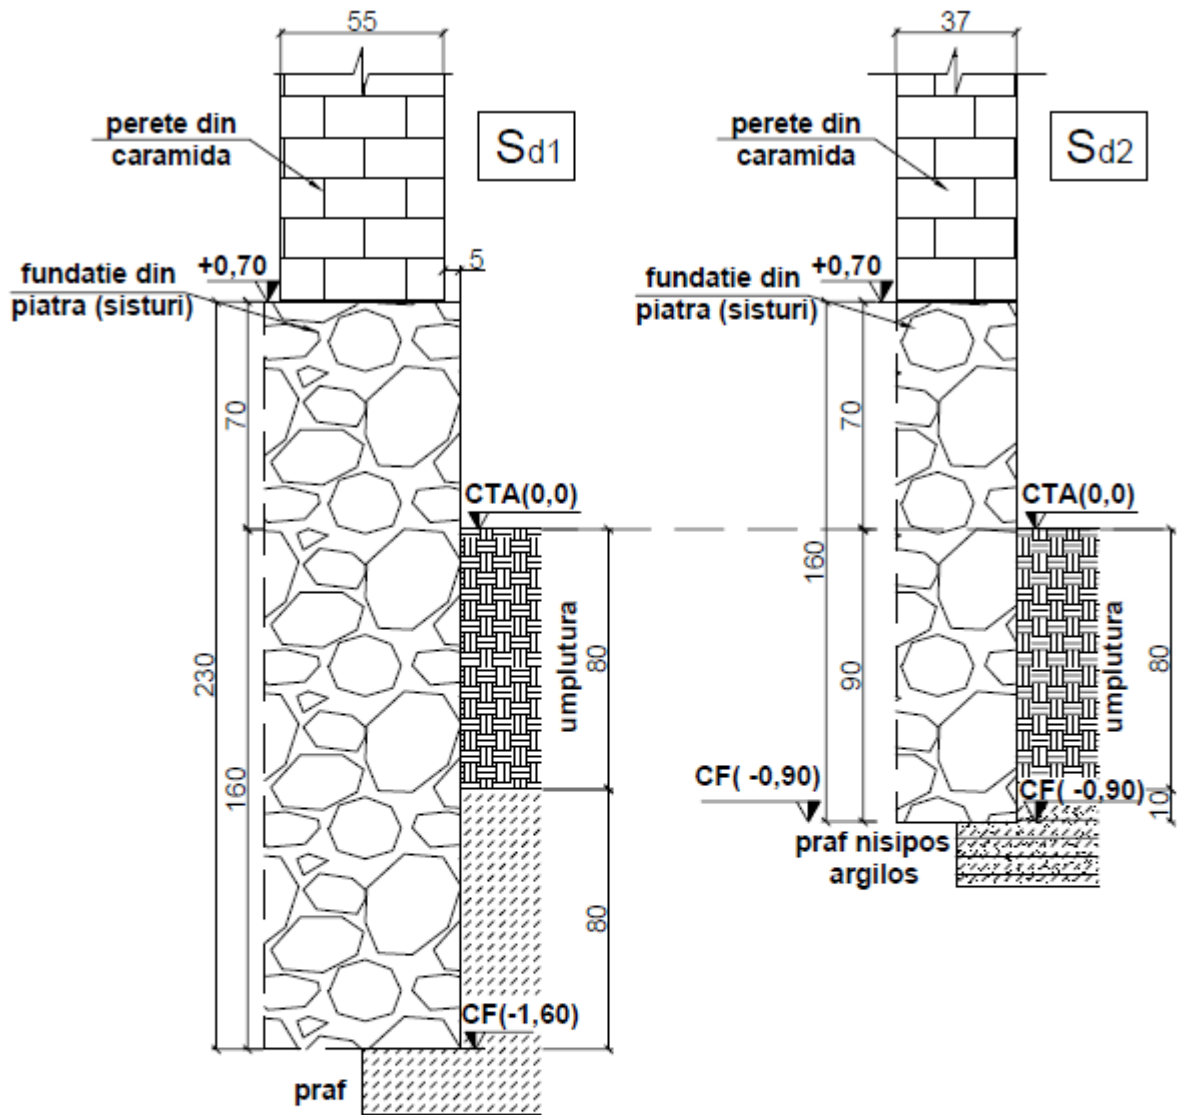
Figura 2 – Sondaje de dezvelire Sd1, Sd2

- Terenul bun de fundare este constituit din praf nisipos argilos/praf cafeniu;
- Adâncimea minimă de fundare recomandată pentru căminul cultural investigat este de 0,9 - 1,6 m față de CTA actual, ($D_{\min} = D_{\text{factual}} = 0,90 - 1,60$ m), adâncime identificată și prin sondajele de dezvelire Sd1 și sd2 (figura 2);

la cota terenului, soclu evazat față de zid cu câte 5 cm, iar fundația are adâncimea de 1,60 m față de CTA și lățimea egală cu a soclului (figura 2).

La peretele exterior al corpului holului de intrare, soclul din zidărie din piatră are înălțimea de 70 cm de la cota terenului și lățimea egală cu a zidului (37 cm), iar fundația are adâncimea de 0,90 m față de CTA și lățimea egală cu a soclului (figura 2).

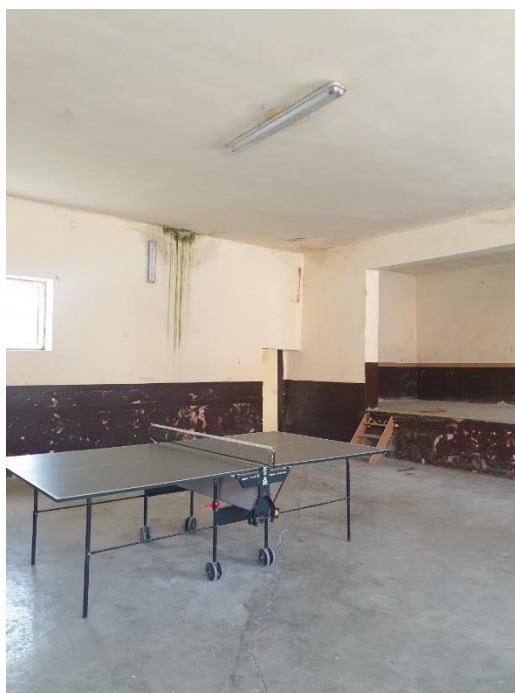
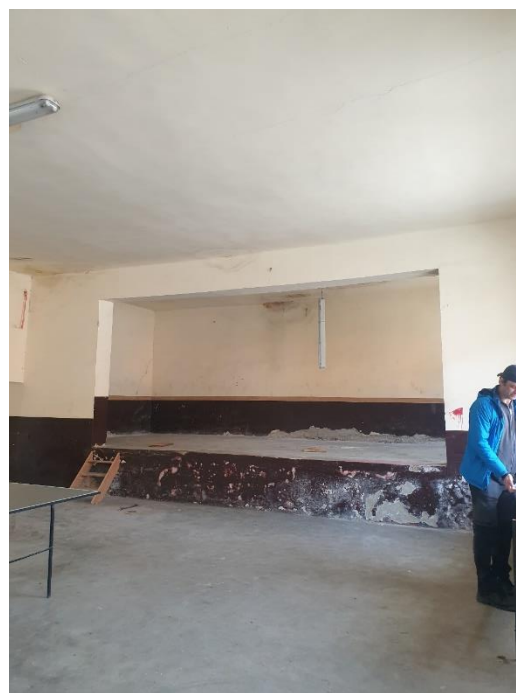
FOTO 31, FOTO 32 – Vederi din interior. Scena – pardoseală din ciment sclivisit. Accesul pe scenă este asigurat printr-o scară de lemn provizorie

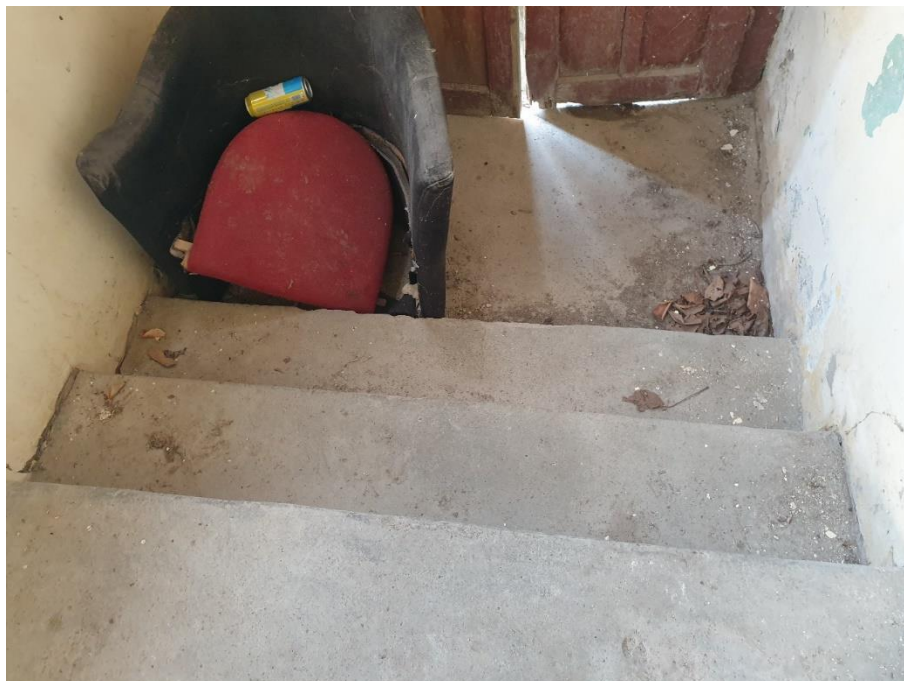
FOTO 48 –Imagini din interiorul corpului lateral. Trepte beton existente
